# Tilstandsrapport

Vøyensvingen 2, 0458 OSLO

Befaringsdato: 10.03.2025

Rapportdato: 11.03.2025

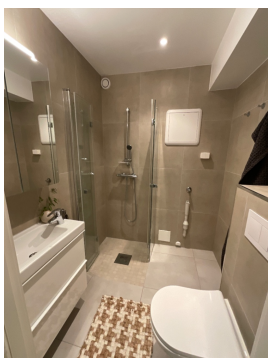
### 2 ETASJE > BAD/WC

Flislagt bad/wc med varmekabler, avtrekk, speilskap, armatur, downlights, opplegg for vaskemaskin, servant med innredning, dusj hjørne med innfellbare glassdører, vegghengt toalett.

Årstall: 2019 Kilde: Rekvirent

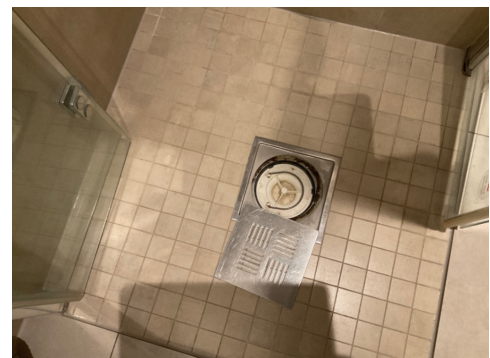
### 2 ETASJE > BAD/WC

Det er plastsluk og ukjent tettesjikt/membran.

Årstall: 2019

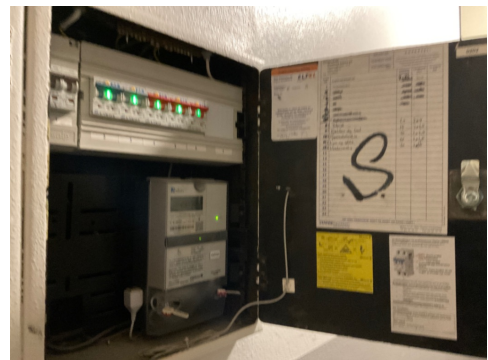
### Inntak og sikringsskap

8. Foreta en helhetsvurdering av det elektriske anlegget, dets alder, allmenne tilstand og fare for liv og helse. Bør det elektriske anlegget ha en utvidet el-kontroll?  
**Ja Det anbefales at anlegget kontrolleres av autorisert foretak.**
