# Tilstandsrapport

Boligbygg med flere boenheter

Jordbærveien 9 , 1940 BJØRKELANGEN

Befaringsdato: 10.02.2026

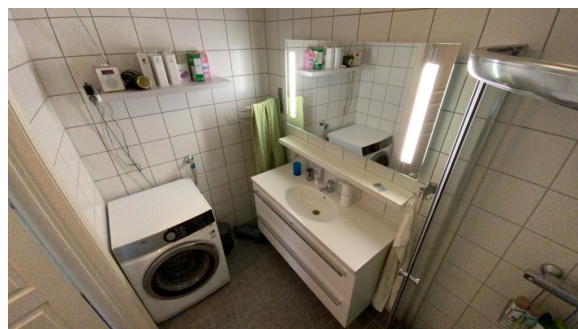
### 2.ETASJE > BAD/VASKEROM

- Det er mulighet for at det kan forekomme vannlekkasje på våtrommet hvor vann ikke vil gå til sluk.
- Det er påvist avvik i fallforhold til sluk i forhold til krav i forskrift på byggetidspunktet.

- Til tross for avviket i fall/høydeforskjell til sluk, vil gulvet fortsatt kunne lede vann mot sluket, men med redusert effektivitet. Dette kan potensielt øke risikoen for vannansamling i enkelte områder av badet.
- Eventuelt lekkasjevann fra utstyr utenfor dusjsone vil ikke ha en naturlig vei til sluket. Dette kan føre til at vann samler seg på gulvet og potensielt renner ut av rommet eller trenger inn i konstruksjonen.

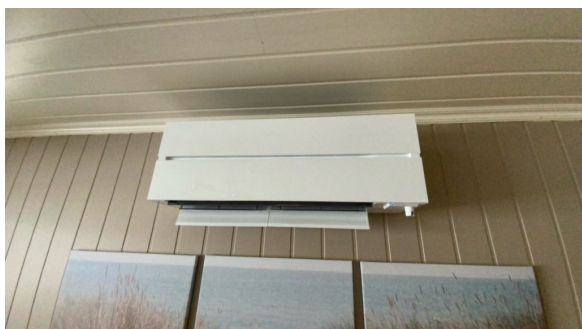
## TG 1 Varmesentral

Det er installert varmepumpe typen luft til luft.
