Tilstandsrapport

Enebolig

Lensmann Jahnsens veg 23, 2211
KONGSVINGER

Befaringsdato: 27.03.2026

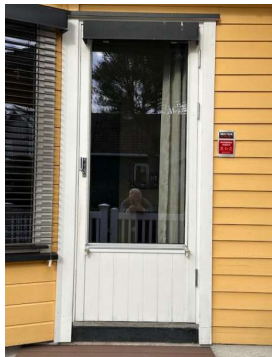
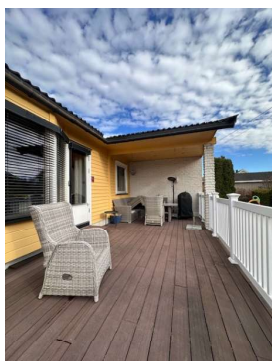
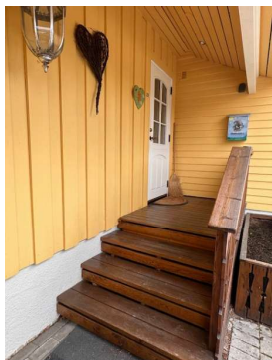
TG 1 Balkonger, terrasser og rom under balkonger

Delvis takoverbygget terrasse v/stue på 24 m², i trekonstruksjoner. Downlights i tak. Vedlikeholdsfritt spaltegulv og rekkverk (2025). Port. Trapp til terreng. Takoverbygget inngangsparti på 3 m² i trekonstruksjoner, fundamentert på betongpilarer. Downlights i tak. Spaltegulv og rekkverk med stående spiler og håndlist. Trapp til terreng.

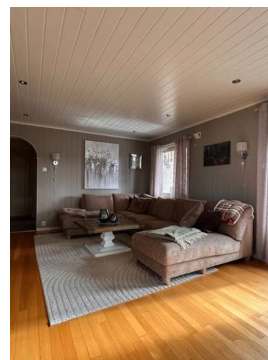
TG 1 Overflater

Pene innvendig overflater med en normal bruksslitasje. Malte lister.

Gulv. Eikeparkett. Lamnatgulv. Vinylbelegg.
Vegger. Malt mdf. veggplater. Malt panel. Slette malte vegger. Tapet.
Tak. Malt mdf. takplank m/downlights. Slett malt tak. Tak-ess.
Panel.

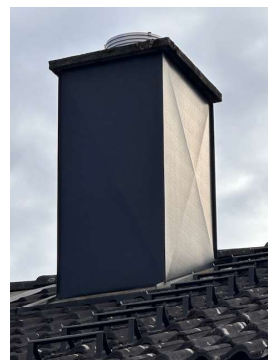
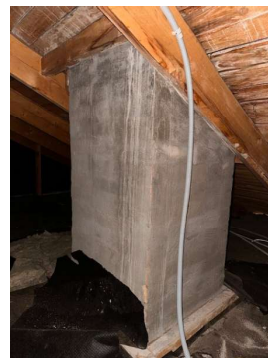
Enløps pipe i teglstein. Feierluke i krypkjeller.

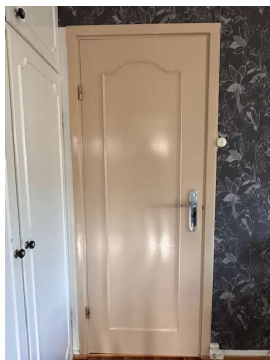
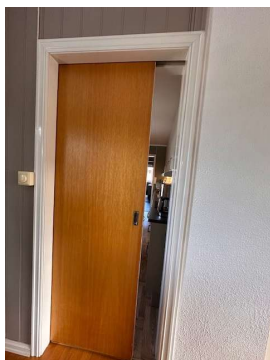
TG 1 Innvendige dører

Malte dører m/profillist. Skyvedør mellom kjøkken og spisestue.

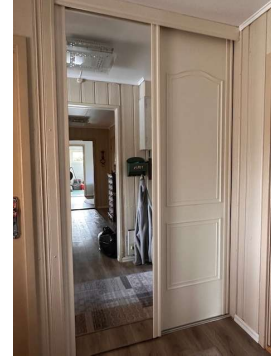
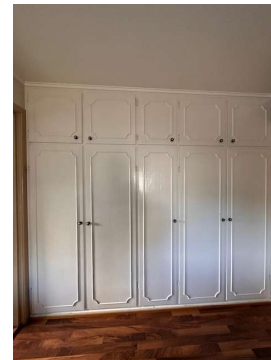
TG 1 Andre innvendige forhold

Skyvedørgarderobeskap i gang. Garderobeskap i 2 soverom og vaskerom.

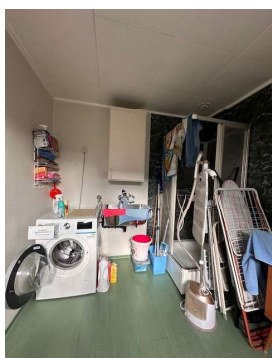
ETASJE > BAD

Det er boret hull i vegg. Fuktmåling med pigger inne i veggen - mot bad. Det påvises ikke fukt over normalen.

- Våtrommet må totalrenoveres. Alle forhold med tettesjikt, våtsone, sluk m.m. må dokumenteres.

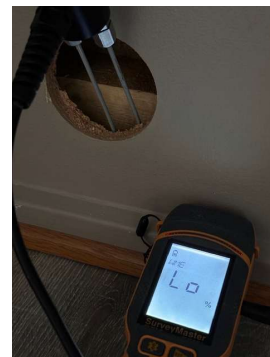
ETASJE > VASKEROM

Det er boret hull i vegg. Fuktmåling med pigger inne i vegg - mot vaskerom. Det påvises ikke fukt over normalen.

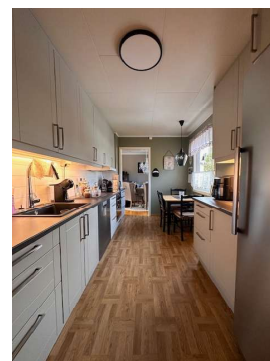
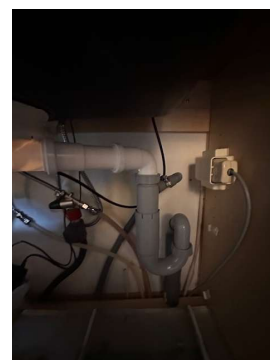
ETASJE > KJØKKEN

Takhøy kjøkkeninnredning som er oppgradert av kjøkkenfornyeren i 2023. Melaminbelagte skrog. Slette dører og fronter. Et høyskap. Laminat benkeplate med nedfelt oppvaskkum m/1-greps blandebatteri. Kitschen Wall mellom benk og overskap. Innebygget platetopp, stekeovn og oppvaskmaskin. Frittstående kjøleskap. Ventilator over platetopp.
