Tonmyrvegen 23, 3623 LAMPELAND

**Flott familiehytte med 4 soverom,  
2 stuer, innlagt strøm, vann/avløp  
- Fin beliggenhet med gode sol- og  
utsiktsforhold!**

# Tilstandsrapport

Befaringsdato: 18.09.2025

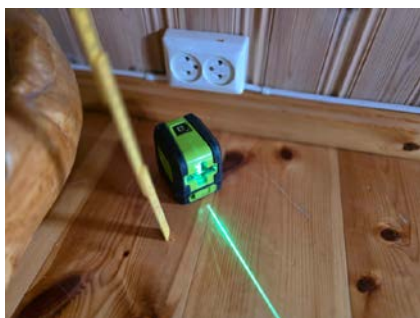
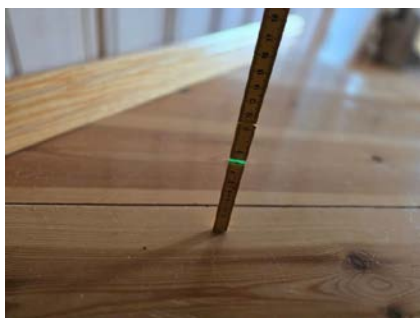
- Det er målt høydeforskjell på mellom 15-30 mm gjennom hele rommet. Tilstandsgrad 2 gis med bakgrunn i standardens krav til godkjente måleavvik.
- Målt høydeforskjell på mellom 10 - 20 mm innenfor en lengde på 2 meter. Tilstandsgrad 2 gis med bakgrunn i standardens krav til godkjente måleavvik.
- Målt høydeforskjell på over 20 mm innenfor en lengde på 2 meter. Tilstandsgrad 3 gis med bakgrunn i standardens krav til godkjente måleavvik.
- Målt høydeforskjell på over 30 mm gjennom hele rommet. Tilstandsgrad 3 gis med bakgrunn i standardens krav til godkjente måleavvik.

For å lukke avviken med høydeforskjeller, må det gjøres tiltak med oppretting. Dette vurderes som et tiltak som ikke må gjøres før hytta en gang skal renoveres.

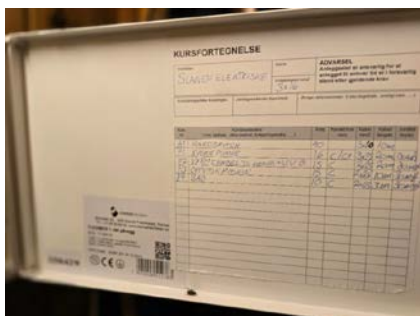
Skap i vindfang.
