Tilstandsrapport

Boligbygg med flere boenheter
-

Frankendalsveien 87, 3274 LARVIK
-

Befaringsdato: 24.01.2025

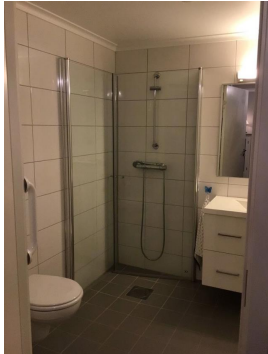
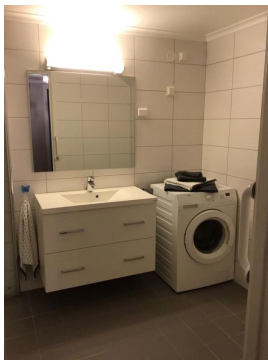
2 ETASJE > BAD/VASKEROM

Vurdering av avvik:

- Våtrommet fungerer med dette avviket.
- Det må foretas utbedring av fallforhold.

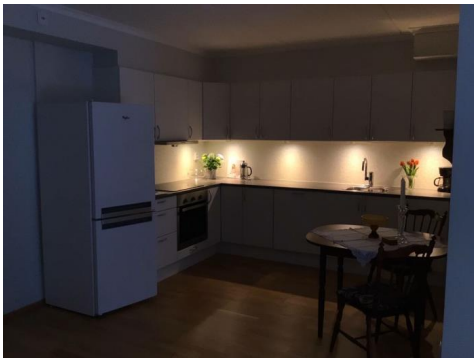
Innredningen og overflater med for det meste normal overflateslitasje. Det ble observert skjevheter og skade på hylleplate/bakvegg i underskap (hjørne). Dette settes alene til TG2. Det er montert innebygde enheter som oppvaskmaskin, stekeovn og platetopp. Det ble ikke registrert fukt i typiske fuktutsatte steder som oppvaskbenk, oppvaskmaskin eller kjøleskap. Det er montert vannføler i benkeskap og komfyrvakt v/vifte.

skade i skap

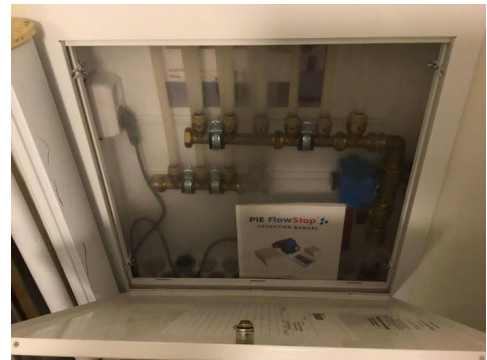
Det er montert plastrør og rør i rør system i leiligheten. Fordeler skap er plassert i teknisk rom. Hovedkran er plassert i fordeler skap.

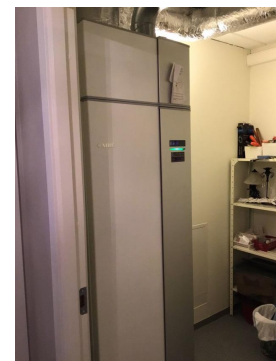
Balansert ventilasjonsanlegg står plassert i teknisk rom og er fra byggeår.

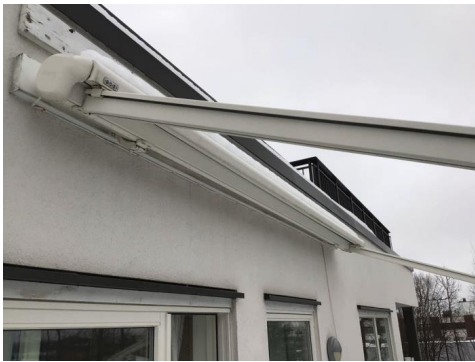
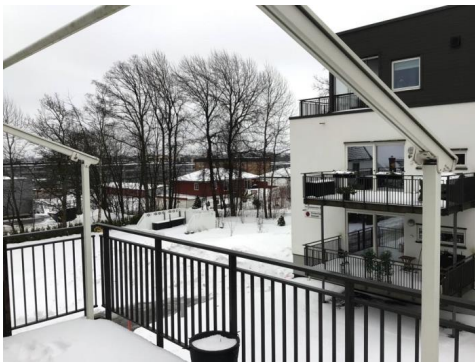
Det er montert en pergola på balkong. For det meste normal slitasje.

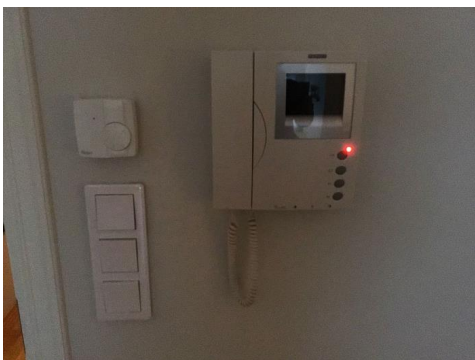
Det er montert calling anlegg m/døråpner i leiligheten.

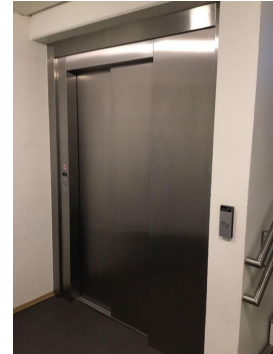
Det er montert heis i bygget. Den er ikke kontrollert og det settes ingen TG på dette.

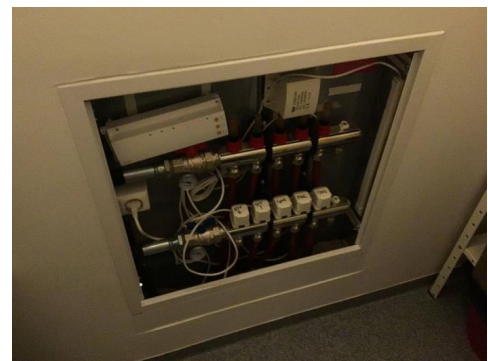
Det er montert vannbåren varme i leiligheten (entre, 2 x soverom, stue/kjøkken). Fordeler skap er plassert på teknisk rom.
