Tilstandsrapport

Boligbygg med flere boenheter

Stubbveien 2, 3261 LARVIK

Befaringsdato: 24.02.2025

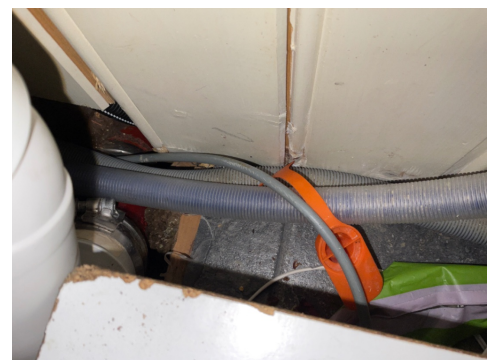
Avløpsrør

Boligen har innvendige avløpsrør av plast og støpejern (MA).
Avløpsrørene er besiktiget i kjøkkenskap og i servantskap på badet.

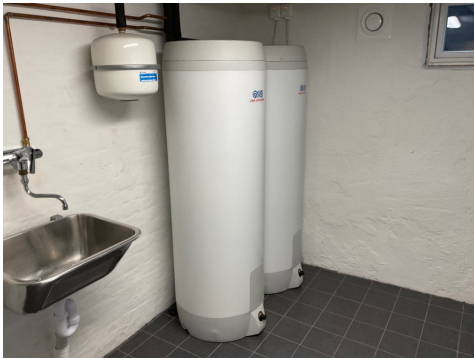
Det er sentralanlegg for varmt vann i bygningen med to varmtvannstanker plassert i felles vaskekjeller.

To varmtvannstanker til bygningen
