Nøkkelinformasjon

Salgsobjekt: Enebolig
Eierform: Eiet
Byggeår: 1948
BRA-i/BRA Total 261/303 kvm
Tomtstr.: 662.9 m²
Soverom: 4
Antall rom: 5
Gnr./bnr. Gnr. 107, bnr. 530
Oppdragsnr.: 1205240316

Rapportdato: 06.11.2024

Tilstandsrapport

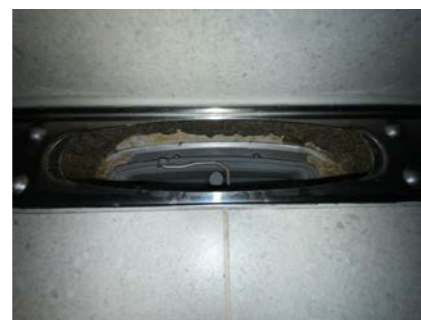
1. ETASJE > BAD

Det er plastsluk og banemembran med dokumentert utførelse

Kontroll av sluk.

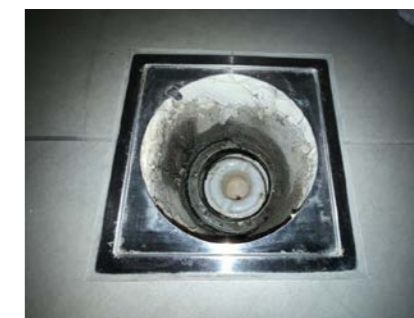
KJELLERETASJE > VASKEROM

Kontroll av sluk.

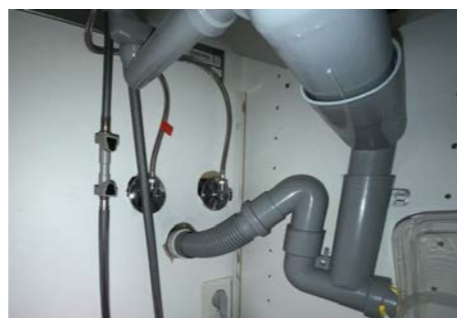
Besiktigelse av røropplegg.

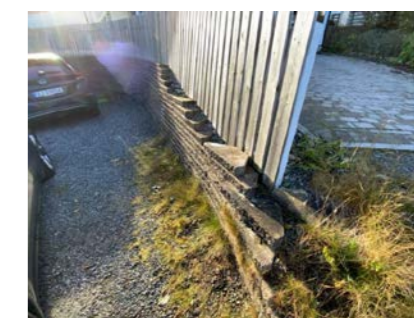
Konstruksjonene har skjevheter.
