# Tilstandsrapport

Fritidsbolig

Muffetangveien 19, 3783 KRAGERØ  
SKJÆRGÅRD

Befaringsdato: 08.08.2025

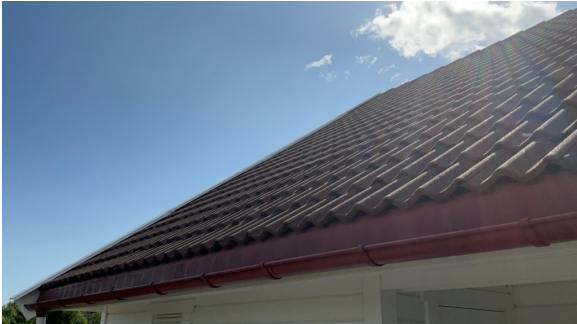
Del av taktekkning.

Ingen umiddelbare tiltak er påkrevd, men en kan vurdere rengjøring ut fra en vanlig vedlikeholdsvurdering.

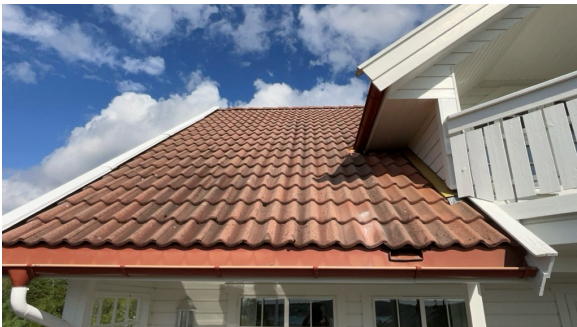
Del av taktekkning.

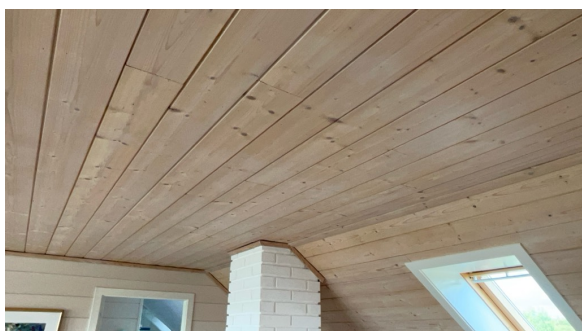
Tak sett fra innsiden.

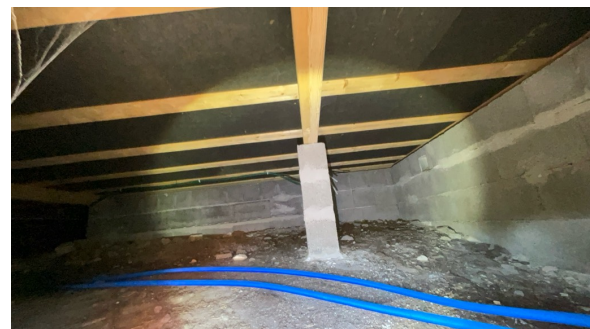
Del av etasjeskille sett fra krypkjeller.

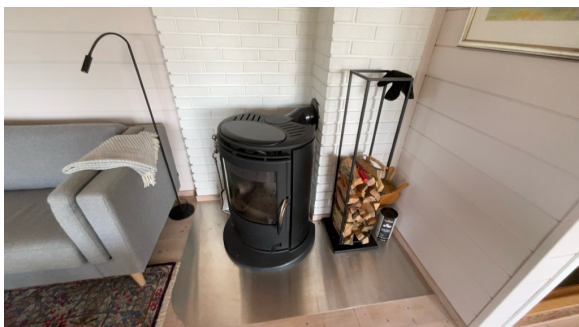
Murt pipe med montert 2 stk ovner. Nytt røykrør er montert i 2023, det er også montert stålplater under ovner.

Montert ovn i stue.

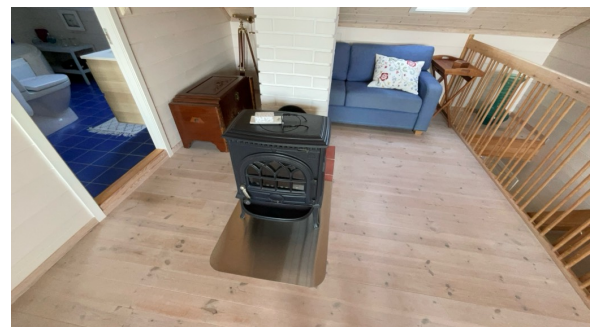
Montert ovn i stue 2 etasje.

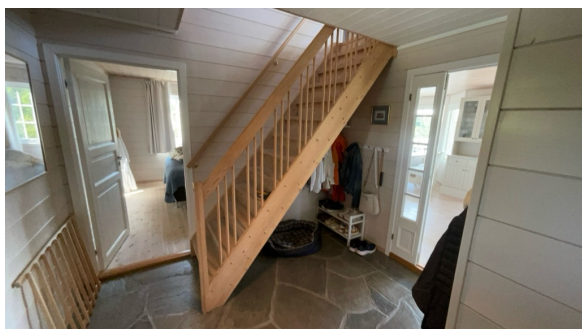
Trapper i tre. Merk at trapp er noe bratt.

Trapp opp til 2 etasje.

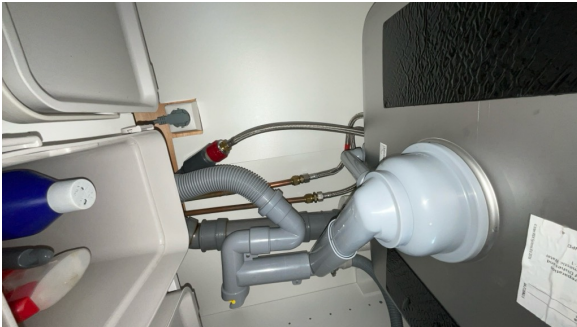
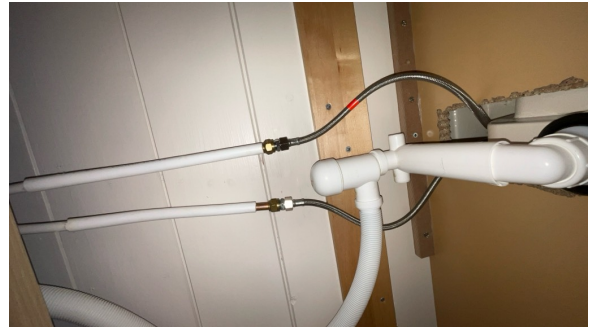
Del av rør til vann.

Stoppekran til vann.

- Det er ikke behov for utbedringstiltak siden anlegget fungerer i dag, men ut ifra alder kan skader plutselig oppstå på eldre anlegg.

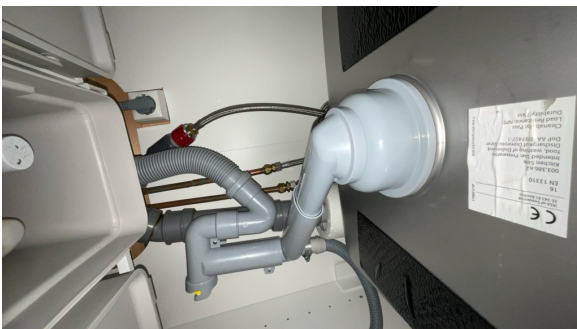
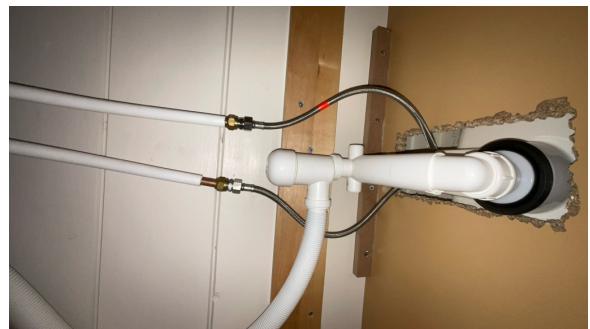
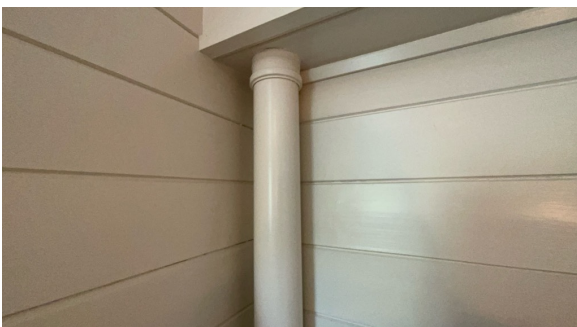
Det er avløpsrør av plast.

Del av rør til avløp.

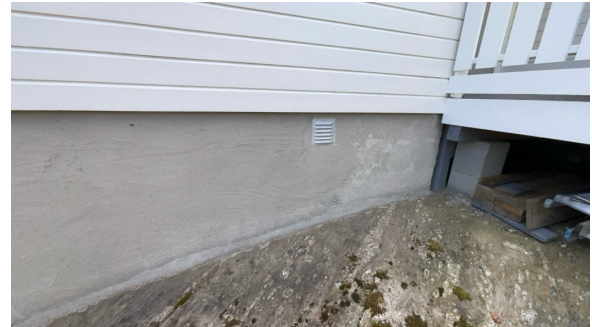
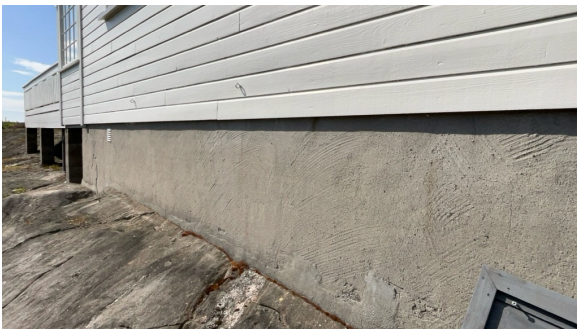
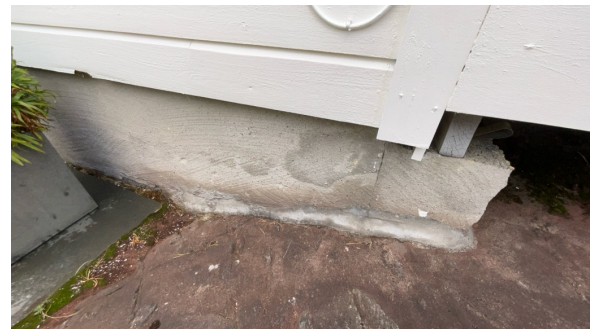
Bygningen har ringmur i blokker/betong. Noen pilarer. Det er stedvis små sprekker, men ikke noe som svekker funksjonen.

Del av grunnmur.
