# Tilstandsrapport

Enebolig

Anfinnsens gate 23, 1831 ASKIM

Befaringsdato: 06.07.2025

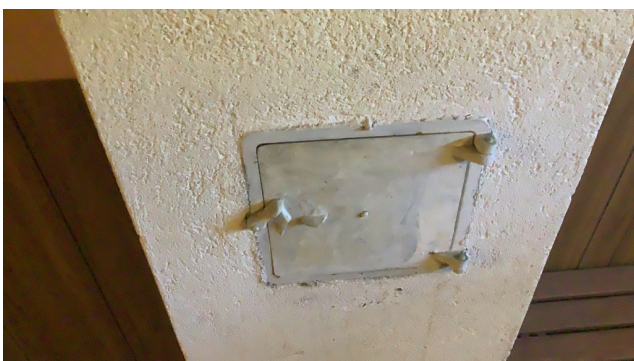
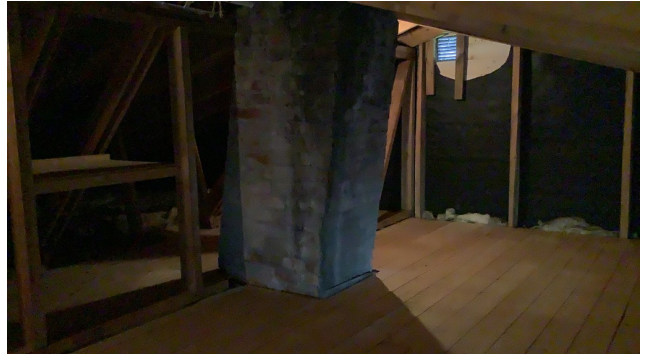
## TG 1 Pipe og ildsted

Teglsteinspipe tekket med blekk over tak. Det er lagt en stålplate i toppen av pipen. Den er bare å fjerne hvis man vil bruke peisen.

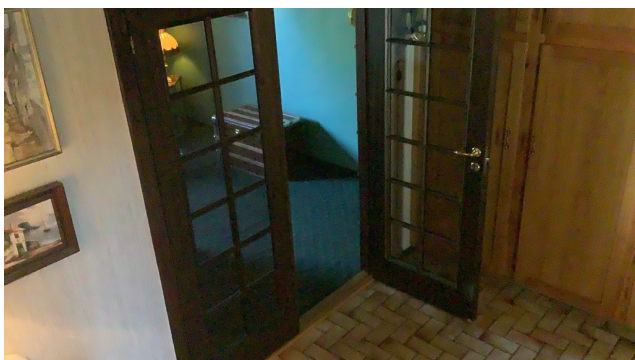
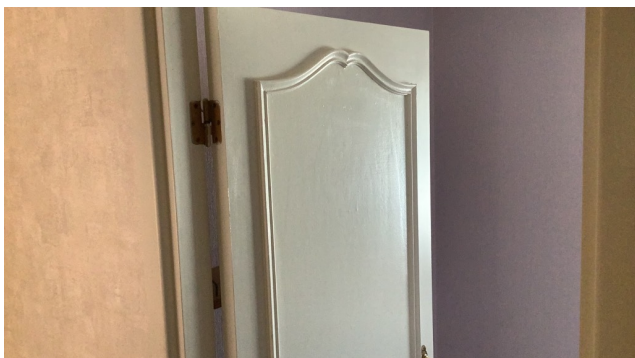
## ! TG 1 Innvendige dører

Hvite dører med speil fra byggeåret. Brun dobbeltfløyet dør med glass til tv-stuen fra 1982.
