# Tilstandsrapport

Enebolig

Bjørdalsvegen 122, 7717 STEINKJER

Befaringsdato: 10.12.2025

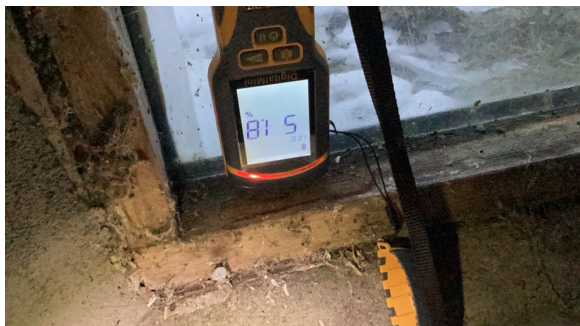
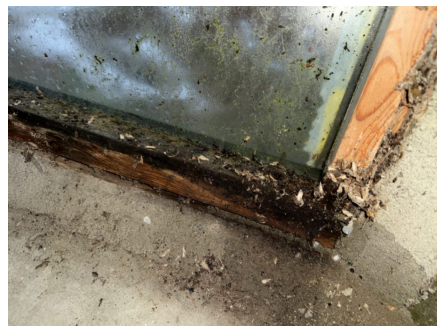
## TG 1 Vinduer - 2

Vinduer i 1.Etasje og på loft er i all hovedsak en kombinasjon av åpningsvinduer og fastkarmen, med 2- lags isolerglass stemplet 2011.

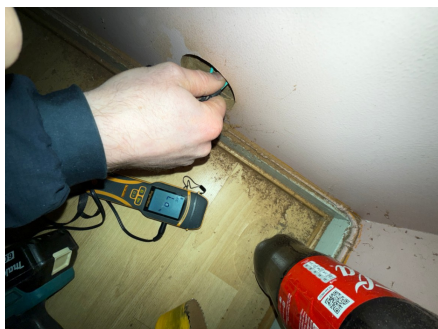
### TG 0 Tilliggende konstruksjoner våtrom

Hulltaking er foretatt uten å påvise unormale forhold. Hulltaking er foretatt ved/i dusjsone.
