# Tilstandsrapport

Enebolig

Valneskroken 11, 8906 BRØNNØYSUND

Rapportdato: 17.03.2026

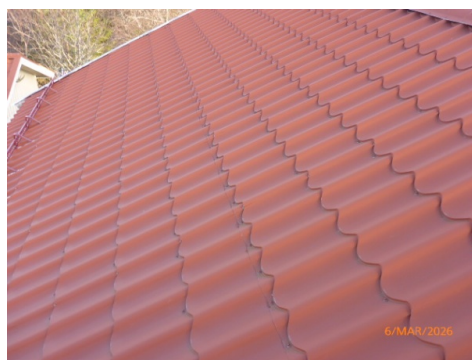
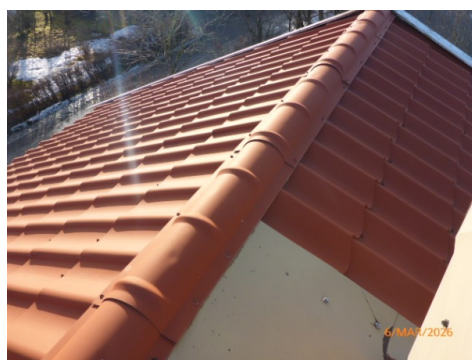
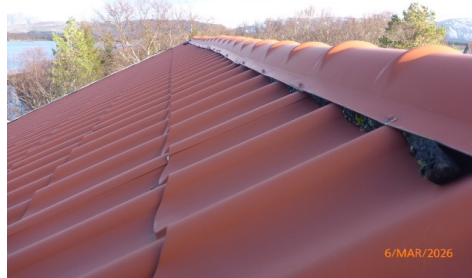
### TG 2 Taktekking

Det foreligger usikkerhet om det er tilstrekkelig lufting av taket.

Fjern mose og lav fra takfotbeslag for å hindre fuktansamling og forlenget levetid på beslagene.

Skader på tettestrimler bør utbedres for å unngå vanninntrengning ved takfot.

Skjevheter ved mønekammen bør vurderes nærmere, da dette kan påvirke takets tetthet og funksjon.

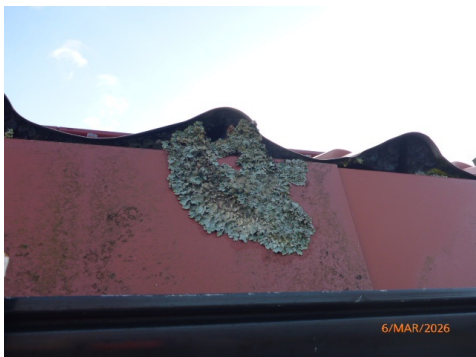
## ! TG 3 Kasser, hengbord og vindskier.

Punktet må sees i sammenheng med Takkonstruksjon/Loft

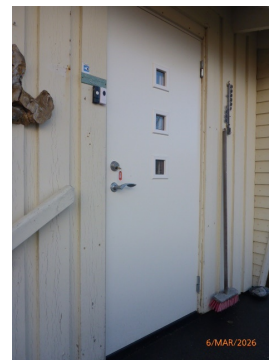
## ! TG 2 Kjeller og altandør

**Kostnadsestimat: Under 20 000**

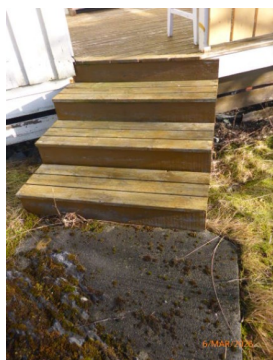
## TG 2 Overflater

Dersom tiltak ikke gjennomføres, kan videre slitasje og forringelse av overflater oppstå, noe som kan påvirke både estetikk og brukskvalitet.

Kostnadsestimat: 100 000 - 200 000

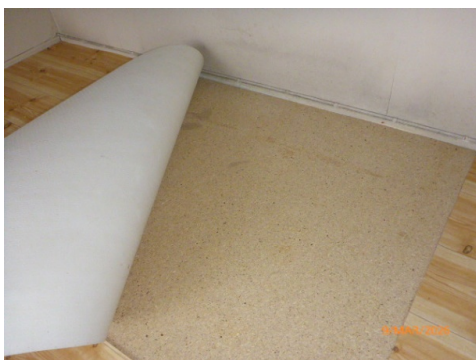
Gulv med løst belegg mot øst.

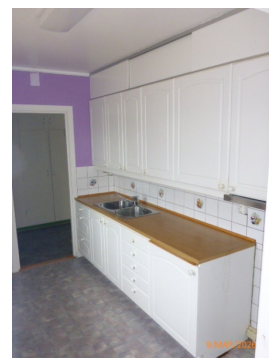
- Det er påvist skader på overflater/kjøkkeninnredning utover normal slitasjegrad.
- Det er påvist skader/fuktskjolder i kjøkkengulvet.

Det er registrert bruksslitasje på innredningen og mindre fuktskader på frontene.

Det er også påvist en fuktskade på sokkelen ved plass til kjøleskap, men området var tørt ved befaring.

Det bør vurderes lokal utbedring eller utskiftning av skadede deler av kjøkkeninnredningen for å hindre videre forringelse og opprettholde funksjonalitet og estetikk.

Fuktskaden på sokkelen bør følges opp for å sikre at det ikke oppstår nye fuktproblemer, da gjentatt fukt kan føre til råte eller muggutvikling.

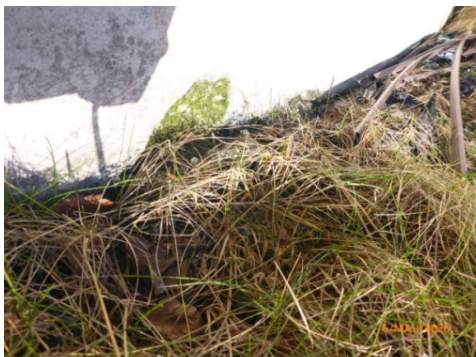
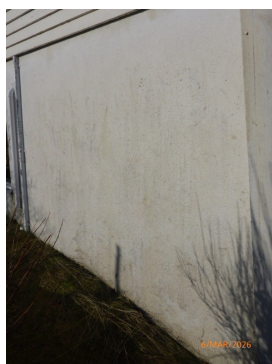
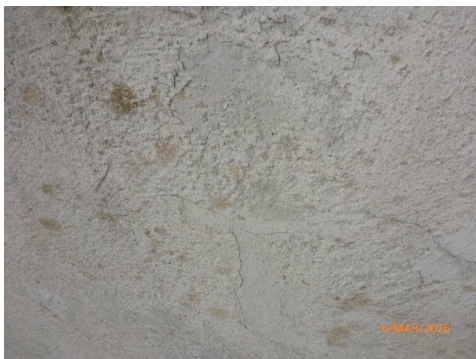
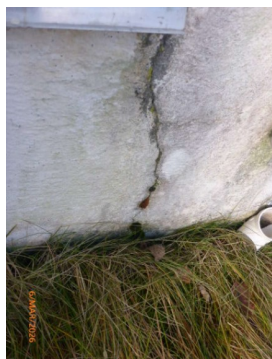
Det er observert noe kanting og enkelte løse steiner i forstøtningsmuren.

Løse steiner bør sikres og muren bør forsterkes for å hindre ytterligere forskyvning eller utglidning.

Dersom tiltak ikke utføres, kan dette medføre økt risiko for skader på muren og omkringliggende områder.

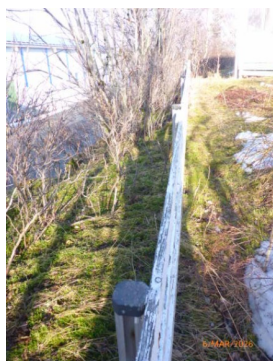
Mulig trekrør ved naust

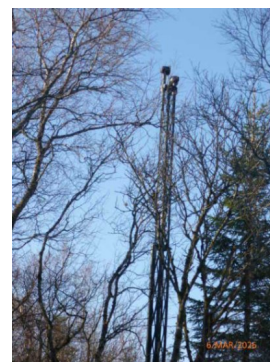
Mast med lys

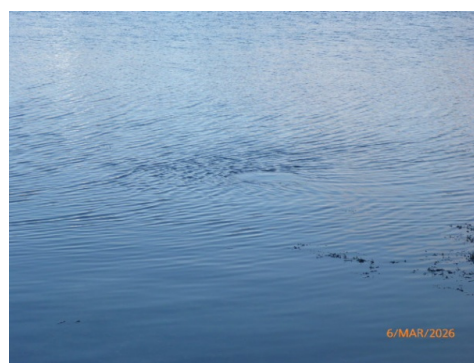
Oppkomme i sj

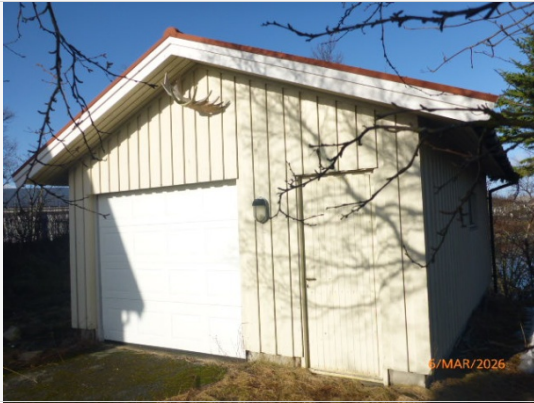
## Garasje

Vegger i bindingsverk og stående kledning. Ingen vindsperre i veggene, stedvis oppfukting av treverk i værutsatte fasader.

Saltak med w-takstoler. Undertak av plast, taket er tekket med profilerte metallplater, noe flekker/overmalt rust.

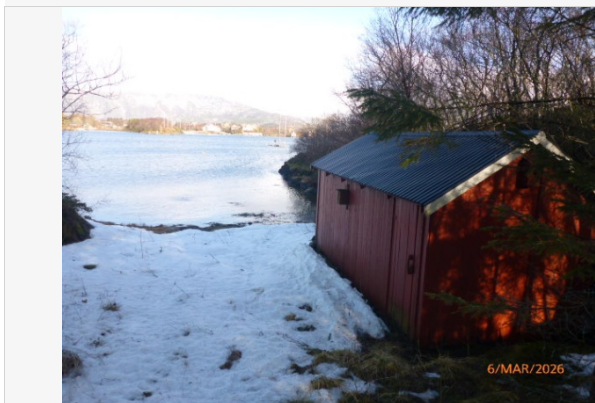
## Naust

Skjevheter i vegger og tak. Vegger i bindingsverk med stående kledning, noe råteskadet, noe kledning er skiftet. Plassbygget dør og dobler dører mot sjø. Saltak med tretro og antatt papp. Det er pålagt profilerte metallplater, mulig på 90-tallet. Ikke montert takrenner.

Naustet og grunn mot sjøen er registrert som et fareområde som berøres av stormflo.
