Valneskroken 11, 8906 BRØNNØYSUND

**SENTRUM | Eldre enebolig over to  
plan med utsikt mot Valen |  
Frittstående garasje | Nausttomt  
med naust**

# Tilstandsrapport

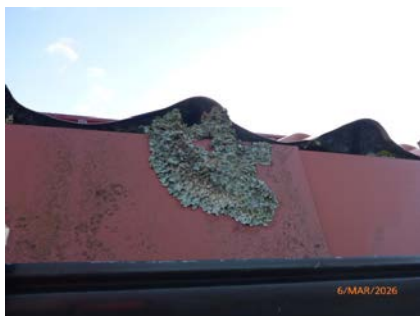
## ! TG 3 Kasser, hengbord og vindskier.

Punktet må sees i sammenheng med Takkonstruksjon/Loft

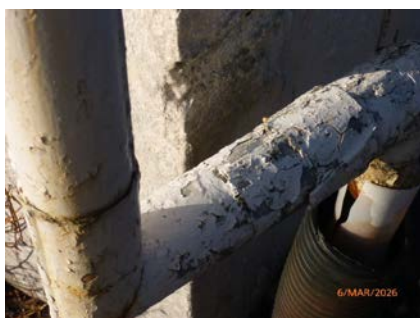
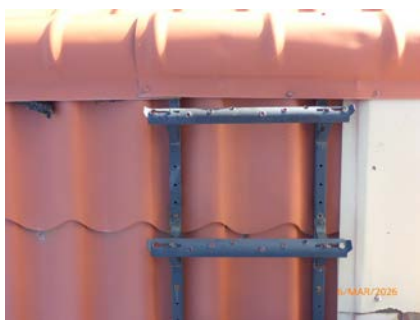
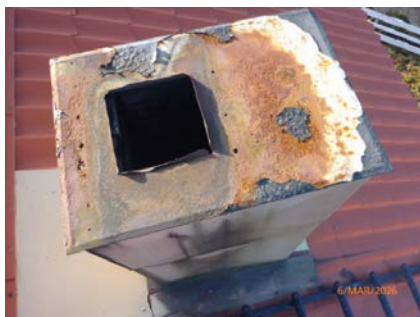
## TG 1 Snøfanger

Det er montert snøfanger over hovedinngang i nord.

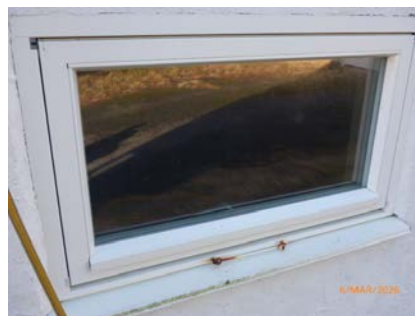
## TG 1 Andre vinduer hovedetasje

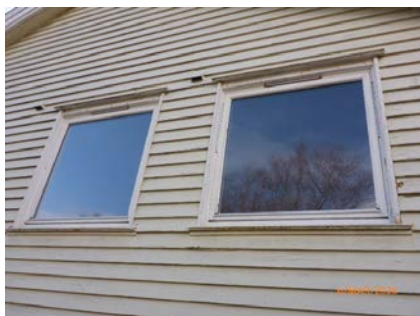
## Andre vinduer underetasje

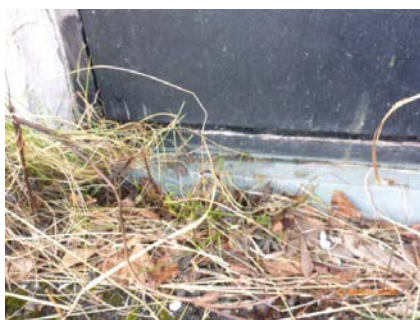
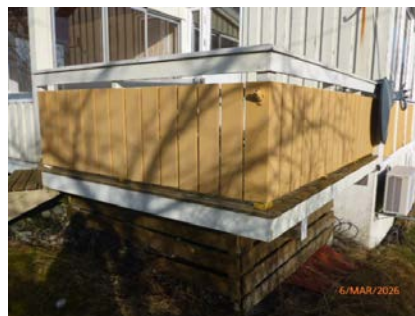
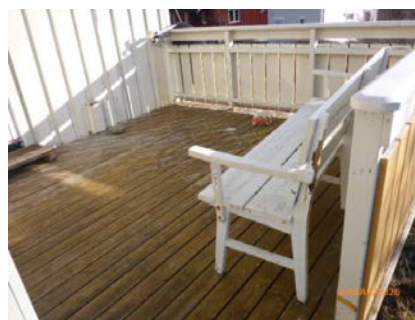
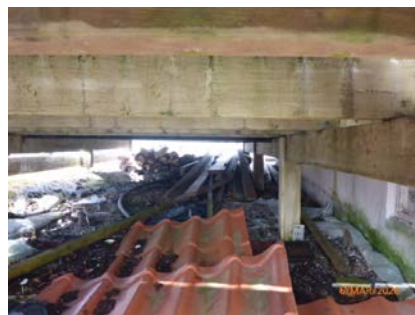
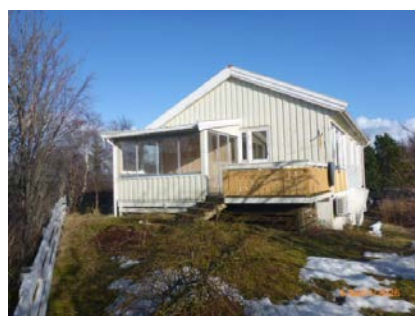
## TG 2 Balkonger, terrasser og rom under balkonger

Utføre service på dører og vinduer, samt kontrollere for lekkasje ved nedbør, for å avdekke og utbedre eventuelle svakheter som kan føre til fuktskader.

**Kostnadsestimat: 20 000 - 100 000**

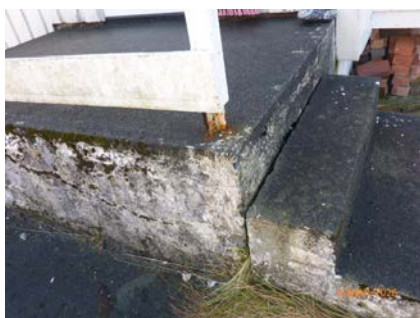
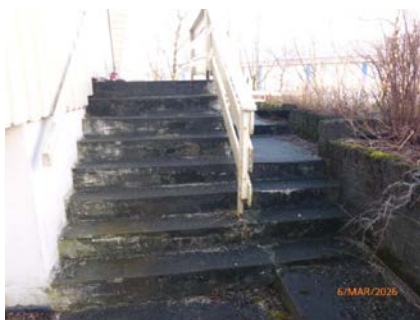
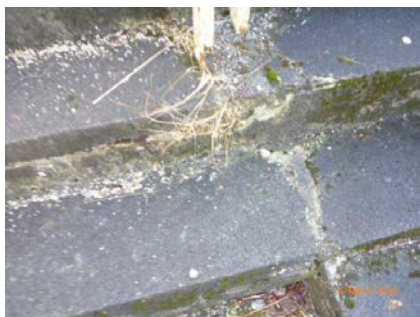
## TG 1 Utvendige trapper altan

Dersom tiltak ikke gjennomføres, kan videre slitasje og forringelse av overflater oppstå, noe som kan påvirke både estetikk og brukskvalitet.

Kostnadsestimat: 100 000 - 200 000

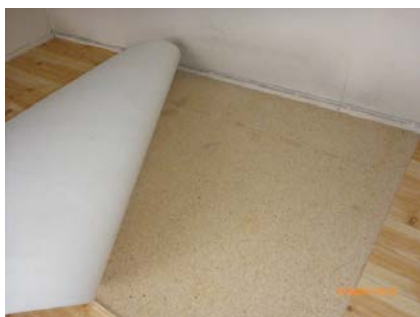
Gulv med løst belegg mot øst.

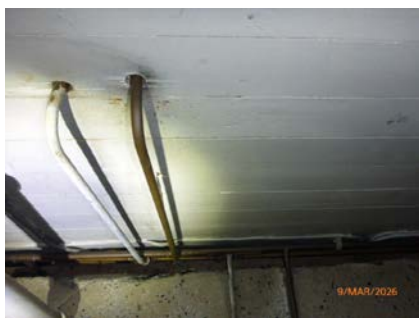
## TO 2 Avløpsrør

- Mer enn halvparten av forventet brukstid er passert på innvendige avløpsledninger.
- Det er avvik:

- Tidspunkt for utskiftning av avløpsrør nærmer seg.
- Eldre avløpsrør har blant annet større sannsynlighet for lekkasjer, noe som kan føre til omfattende og kostbare vannskader i boliger.
- Tiltak:

Konsekvensen av manglende kontroll og dokumentasjon er økt risiko for lekkasjer, driftsproblemer og skader på bygningskonstruksjonen.

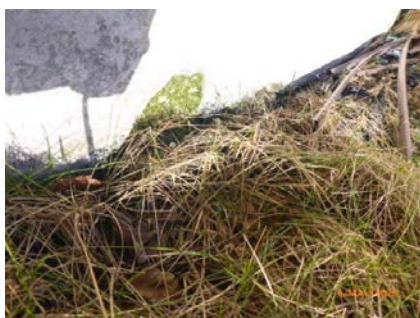
Det er observert noe kanting og enkelte løse steiner i forstøtningsmuren.
