Tilstandsrapport

Enebolig

Sentrumsveien 45, 8646 KORGEN

Befaringsdato: 18.06.2024

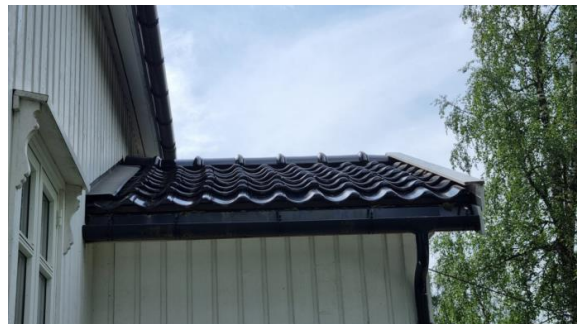
Taktekke på inngangsparti er fra 2008.

Det er ufagmessig utførelse av takfotbeslag (spillblekk) på inngangsparti, beslaget dekker ikke nederste lekt på taket.

Taktekket på inngangsparti må kontrolleres av en fagkyndig/utbedres, samt at leker må sjekkes for eventuelle råteskader.

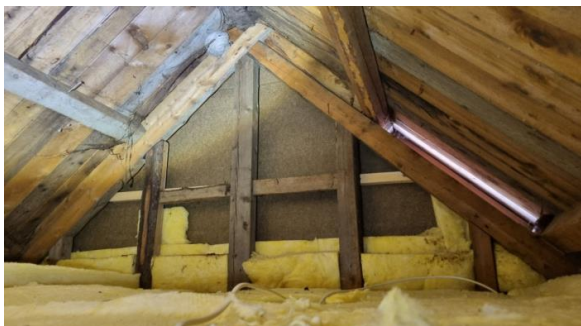
På kaldloftet er det tegn til at yttervegger er isolert med 10+5 cm isolasjon.

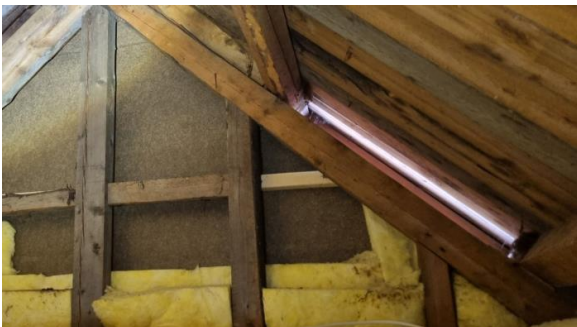
Luftespalte i gavelvegg.

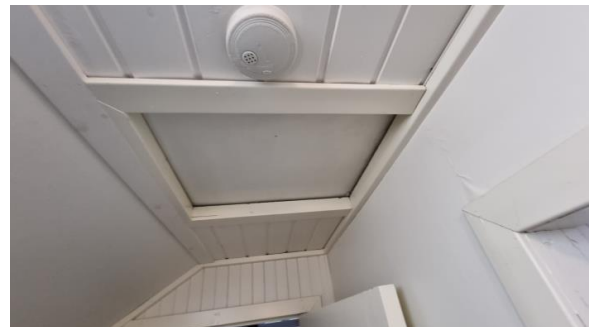
Det er ikke loftsluke med nedfellbar stige.

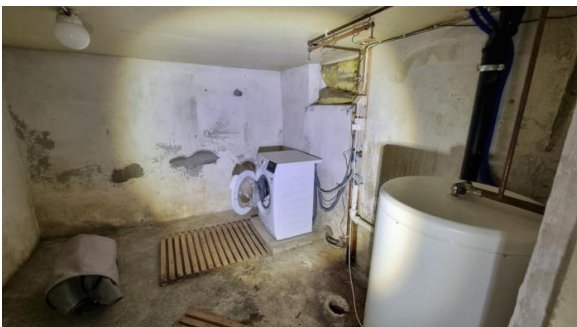
KJELLERETASJE > VASKEROM

Oversiktsbilde av vaskerom.

- Våtrommet må totalrenoveres. Alle forhold med tettesjikt, våtsone, sluk m.m. må dokumenteres.

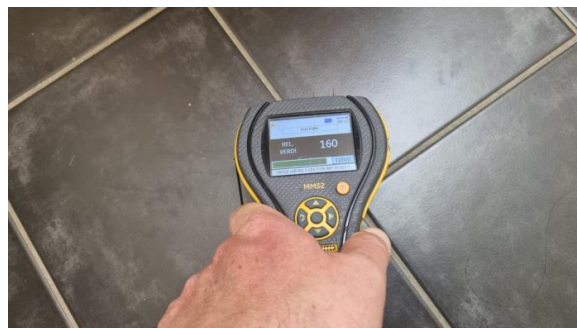
1. ETASJE > BAD/WC

Det ble fuktmålt ved befaring, ingen unormale verdier ble registrert.

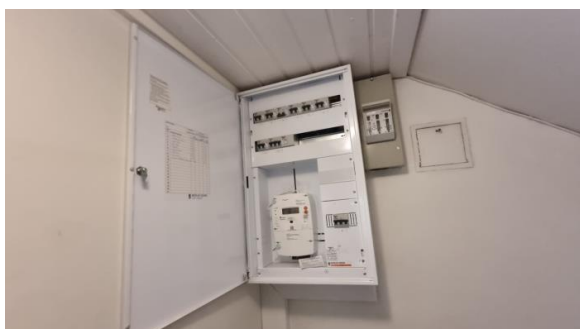
Det foreligger ikke samsvarerklæring for arbeider utført etter 01.01.1999. (TG2)
Kostnadsestimat er for kontroll, og ikke for eventuelle utbedringer.

El-skap.

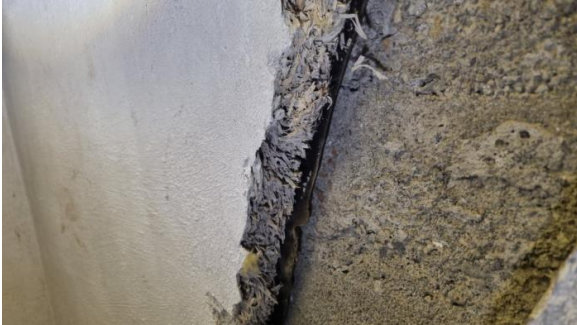
Grunnmurer er innvendig tekket med tresonitt og murpuss.

Overvåk tilstanden på sprekker for å se at de ikke utvikler seg.
På generelt grunnlag bør sprekker og riss i puss tettes.

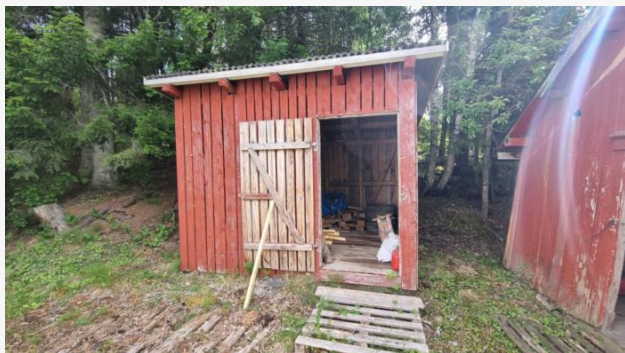
Vedbod

Bygget er ikke tilstandsvurdert, men det bemerkes at bygget har noe vedlikeholdsetterslep. Nærmere undersøkelser av bygget anbefales.

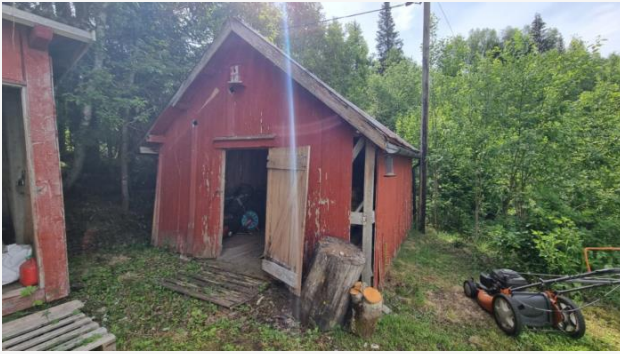
Uthus

Bygget er å anse som et rivningsobjekt.
