Sentrumsveien 45, 8646 KORGEN

**Koselig enebolig beliggende i
landlige omgivelser med 3stk
uthus/redskapsboder. Nært
Korgen sentrum.**

Nøkkelinformasjon

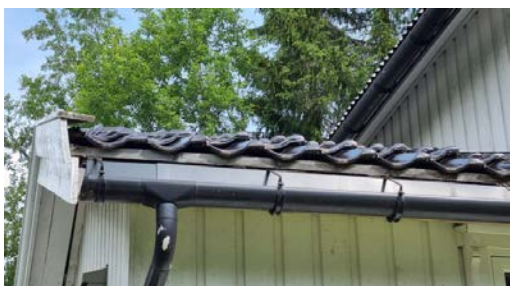
- Mer enn halvparten av forventet brukstid er passert på taktekingen.
- Mer enn halvparten av forventet brukstid er passert på undertak.
- Avvik på alder gjelder tak tekket med bølgeblikkplater. Det er ufagmessig utførelse av taktekke på inngangsparti.

Det er ufagmessig utførelse av taktekke (glipper mellom takpanner og ujevnt lagt).

- Overvåk tilstanden jevnlig. For å få tilstandsgrad 0 eller 1 må tekkingen skiftes ut, men tidspunktet for når dette er nødvendig er vanskelig å si noe om.
- Taktekket på inngangsparti må kontrolleres av en fagkyndig/utbedres, samt at lekter må sjekkes for eventuelle råteskader.

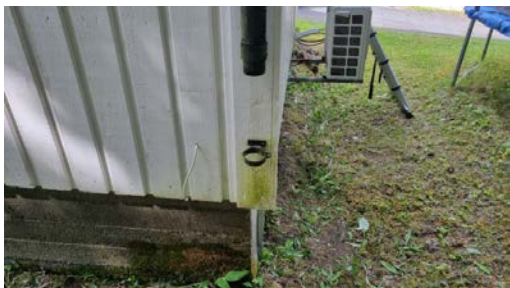
- Det er ikke tilfredsstillende bortledning av vann fra taknedløp ved grunnmur.
- Det mangler snøfangere på hele eller deler av taket, men det var ikke krav om dette på byggemeldingstidspunktet.
- Det mangler tilfredsstillende adkomst til pipe for feier.
- Utvendige beslagsløsninger er ikke fagmessig utført.
- Stige med bøyle er ikke godkjent av feiervesenet. Det er ufagmessig utførelse av takfotbeslag (spillblekk) på inngangsparti, beslaget dekker ikke nederste lekt på taket. Isbord/vannbord på taket er værslitt. Det er overflaterust på pipebeslag. Renner og nedløp på hoveddelen er av eldre dato.

Det må monteres nedre del av nedløpet, og vannet fra nedløpet må ledes bort fra bygningskroppen.

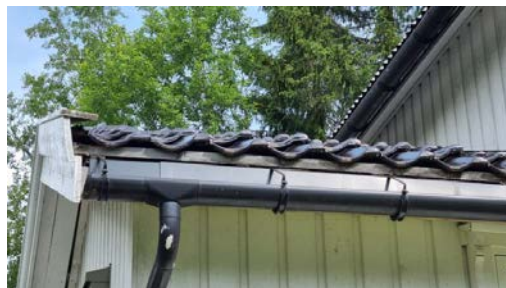
Takfotbeslag er montert på undersiden av lekt på taket.

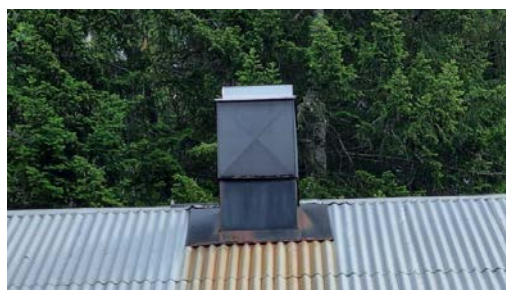
Det er overflaterust på pipebeslag.

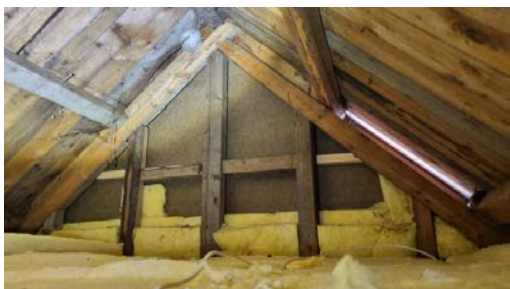
På kaldloftet er det tegn til at yttervegger er isolert med 10+5 cm isolasjon.

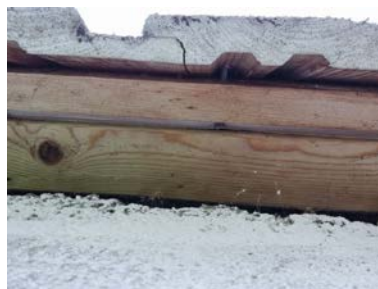
Det er begrenset med lufting bak kledningen, og det er ikke registrert bruk av musebånd/musebørster.

Utbedring av avvik bør vurderes.

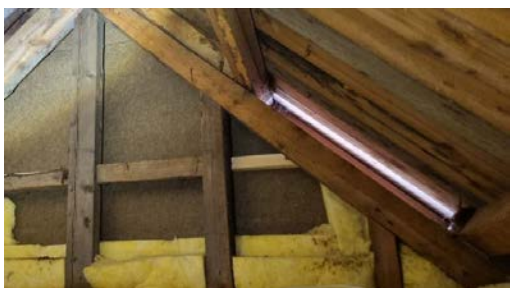
- Det er begrenset/dårlig ventilering av takkonstruksjonen.
- Hele takkonstruksjonen er gjenbygget. Det er ingen mulighet til vurdering utover alder og observasjoner fra underliggende etg.
- Det ble ikke registrert synlig dampsperre i loftskillet. Manglende dampsperre vil føre til damp og varmetap opp til kaldloftet som vil føre til kondens. Det er begrenset adkomst/ ikke sikker adkomst til kaldloftet, og kaldloftet ble bare visuelt besiktiget via luke i himlingen. Det er ikke isolert loftsluke med nedfellbar stige. Det ble registrert fuktmerker ved pipe.

Luftespalte i gavlvegg.

- Andre tiltak:
- Det bør etableres ventiler i gavlvegger. Det bør gjøres nærmere undersøkelser på om det er dampsperre i loftskillet. Det må utføres nærmere inspeksjon av kaldloftet, det kan ikke utelukkes at det blir påvist avvik som f.eks. spor etter mus, fuktmerker, svertesopp osv. Det anbefales å montere isolert loftsluke med nedfellbar stige.

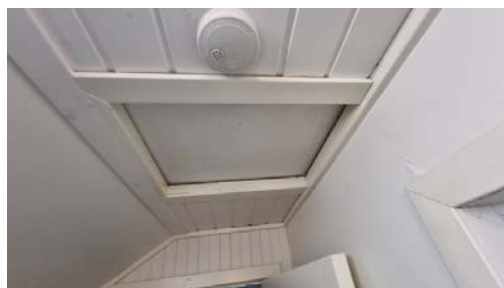
Det er ikke loftsluke med nedfellbar stige.

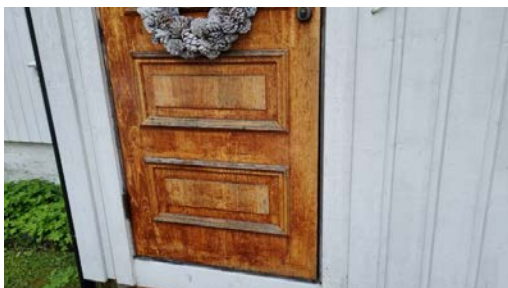
- Karmene i dører er værslitte utvendig og det er sprekker i trevirket.

Dør er værslitt.

Overflatebehandling av dør bør vurderes.

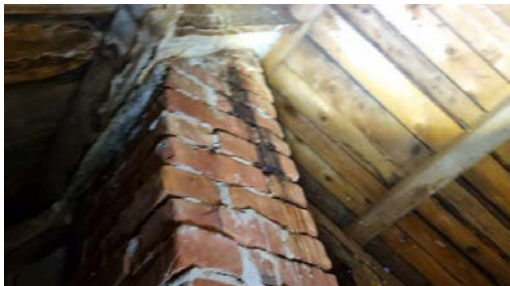
- Det er påvist sprekker og/eller riss i pipe.
- Pipa har rennemerker etter sotvann.

Pipa har rennemerker etter sotvann.

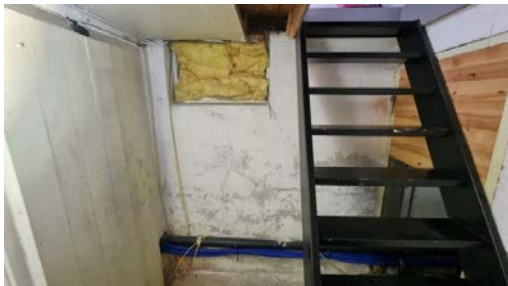
Trapp mangler rekkverk og håndløper på vegg, samt at åpninger mellom trinn er større enn 10 cm.

- Åpninger er såpass store at det ut ifra sikkerhetsmessige forhold anbefales å lage mindre åpninger.
- Håndløper bør monteres, men det var ikke krav på byggetidspunktet.
- Rekkverk må monteres for å lukke avviket.

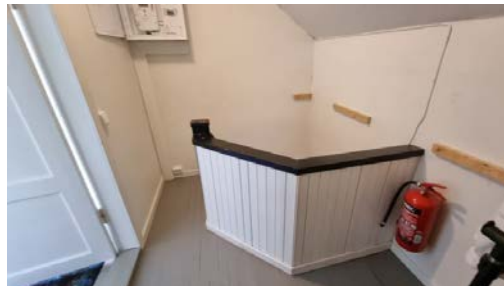
Rekkverk rundt utsparing for trapp er lavere enn 90 cm.

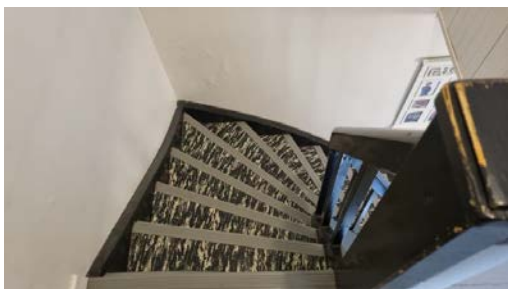
Det er ikke håndløper på vegg i trappeløpet.

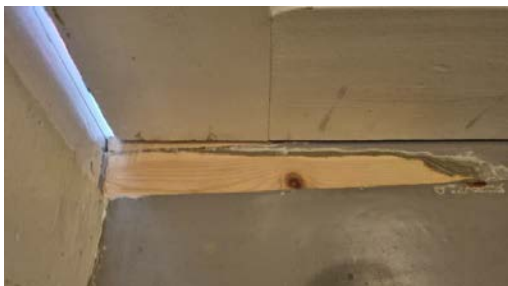
- Det er påvist avvik som tilsier at det bør foretas tiltak på enkelte dører.

Dør kniper i terskel.

- Enkelte dører må justeres.

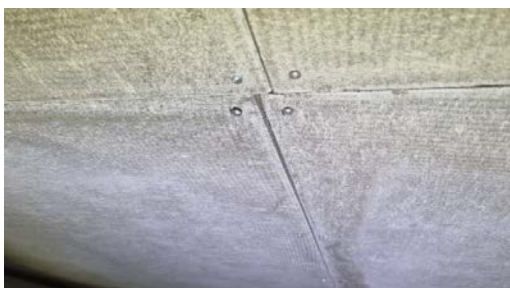
Plater inneholder asbest.

Arbeidstilsynet anbefaler at privatpersoner bruker anbefalte tiltak for utvendig sanering av asbestholdige materialer. Se nærmere informasjon på www.arbeidstilsynet.no

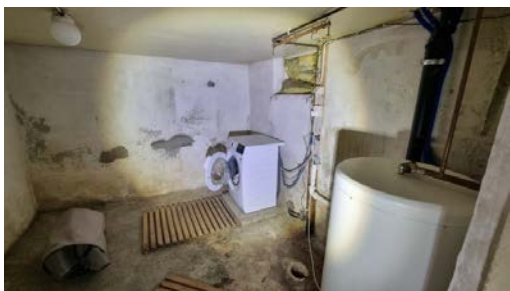
Oversiktsbilde av vaskerom.

- Våtrommet må totalrenoveres. Alle forhold med tettesjikt, våtsone, sluk m.m. må dokumenteres.

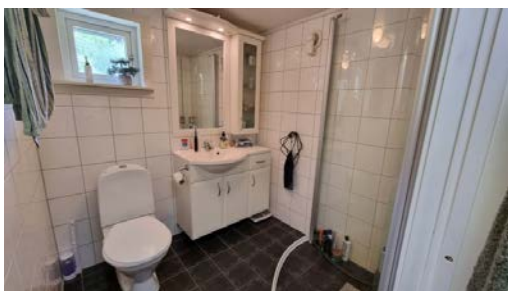
Oversiktsbilde av bad.

Ingen dokumentasjon på utførelsen foreligger, innhent dokumentasjon om mulig.

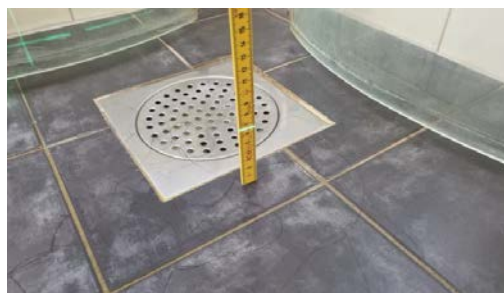
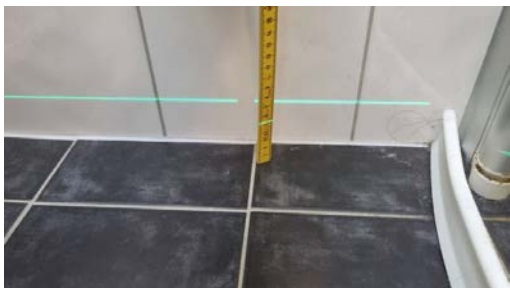
- Det er påvist at høydeforskjell fra topp slukrist til gulv/synlig topp membran ved dørterskel er mindre enn 25 mm.
- Det er påvist at noen fliser har bom (hulrom under).
- Det er påvist avvik i fallforhold til sluk i forhold til krav i forskrift på byggetidspunktet.

Kontroll av fall til sluk.

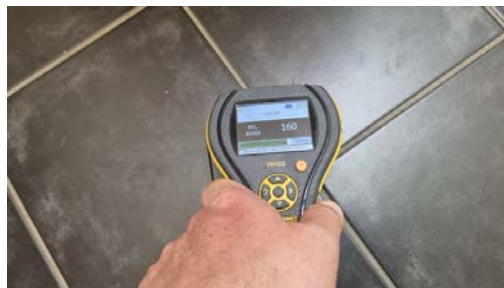
Det ble fuktmålt ved befaring, ingen unormale verdier ble registrert.

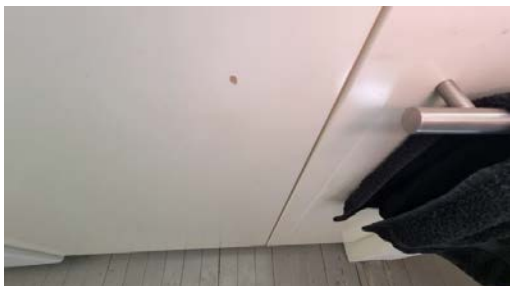
Det er registrert mindre avvik på overflater og innredning.

Sår/hakk i front.

Det er ikke nødvendig med noen umiddelbare tiltak for å lukke avviket, da dette bare er kosmetisk og ikke har noen betydning for bruksfunksjonen.

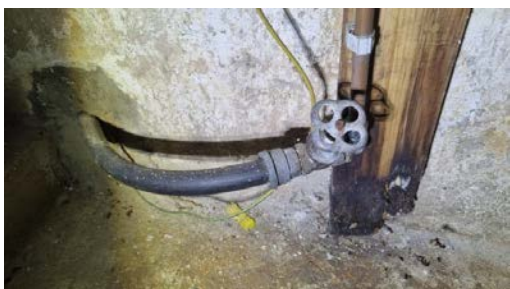
Hovedstoppekran av eldre dato uten kuleventil.

Utskifting av hovedstoppekran bør påregnes.

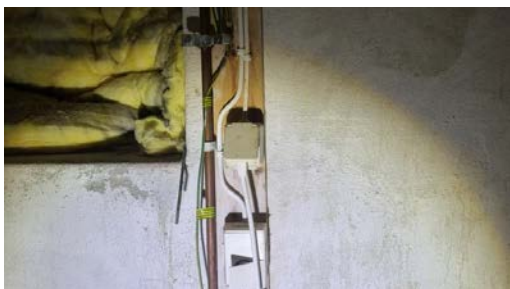
Berederen har el-tilkobling via støpsel. Dagens forskriftskrav (ref. NEK400:2014) sier at beredere over 1500 watt skal ha direkte el-tilkobling (kravet gjelder installasjoner utført etter 1. juli 2014).

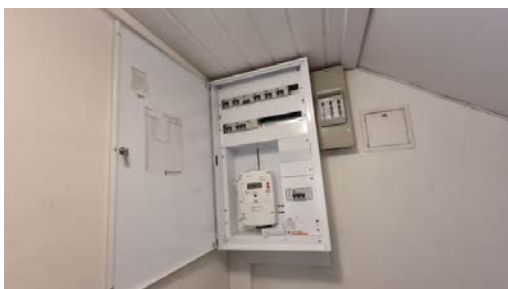
El-skap.

Det foreligger ikke samsvarserklæring for arbeider utført etter 01.01.1999. (TG2)
Kostnadsestimat er for kontroll, og ikke for eventuelle utbedringer.

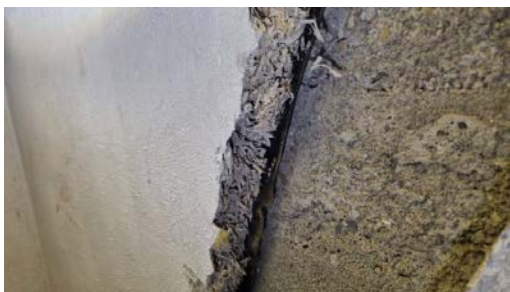
- Grunnmuren har sprekkdannelser.

Overvåk tilstanden på sprekker for å se at de ikke utvikler seg.
På generelt grunnlag bør sprekker og riss i puss tettes.

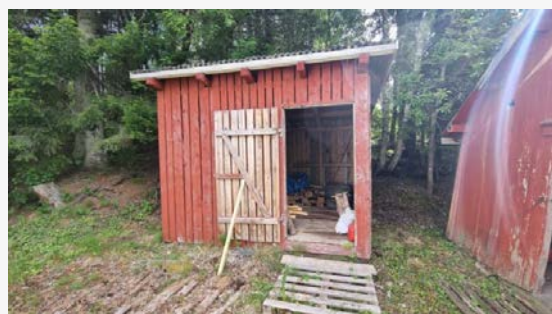
Vedbod

Bygget er ikke tilstandsvurdert, men det bemerkes at bygget har noe vedlikeholdsetterslep. Nærmere undersøkelser av bygget anbefales.

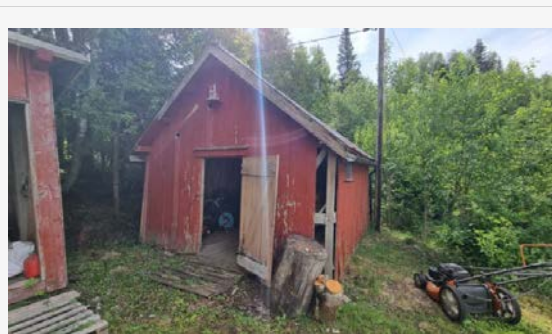
Uthus

Bygget er å anse som et rivningsobjekt.
