# Tilstandsrapport

Enebolig

Heggedalsveien 9, 1920 SØRUMSAND

Befaringsdato: 21.10.2025

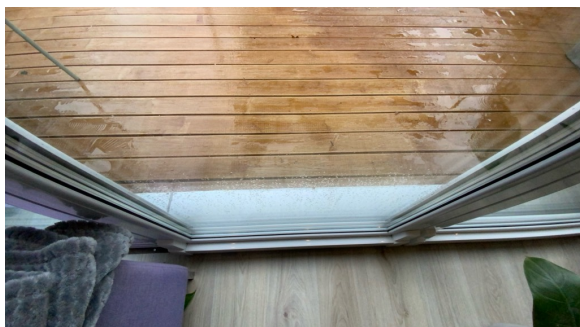
## TG 1 Dører - 2

Malt terrassedør i pvc med 3-lags isolasjonsglass.

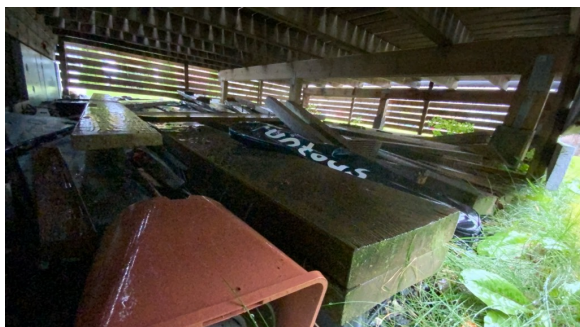
## TG 2 Balkonger, terrasser og rom under balkonger

Trekonstruksjon. Terrasse utgang fra stue og overbygget repos ved inngangsparti.

- Det er ikke krav om utbedring av rekkverkshøyde opp til dagens forskriftskrav.

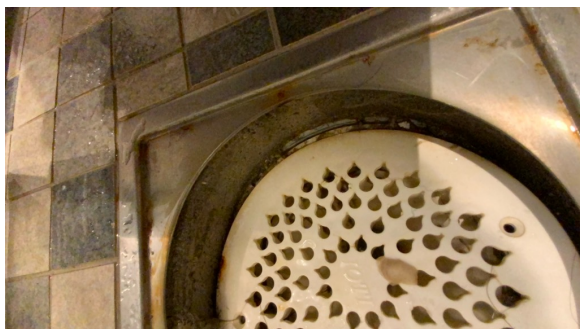
Det er plastsluk og banemembran med ukjent utførelse

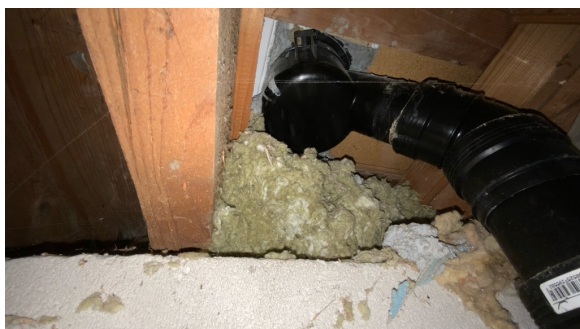
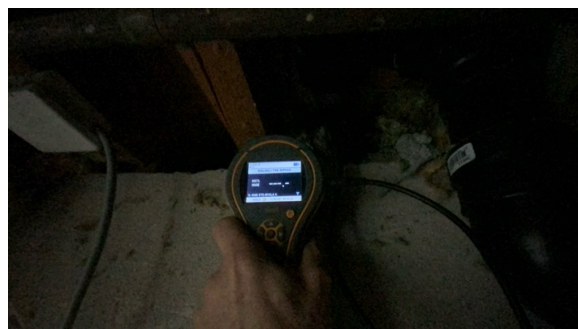
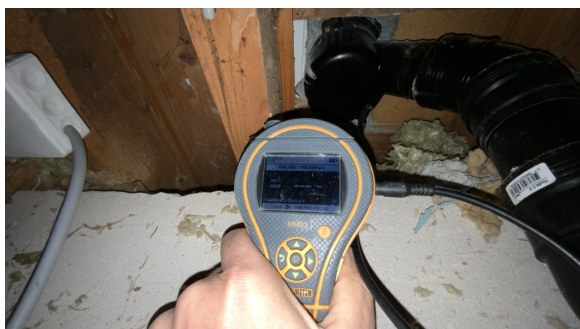
Det er undersøkt og målt i underliggende gulv fra kjeller, da det er åpent i området rundt sluk.

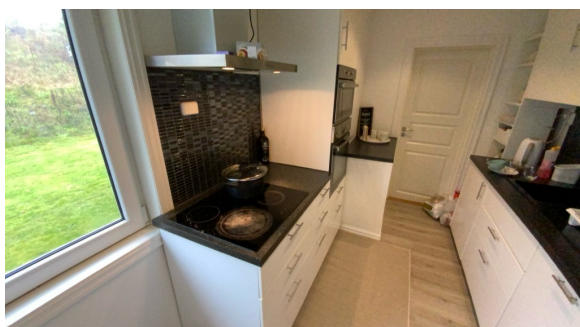
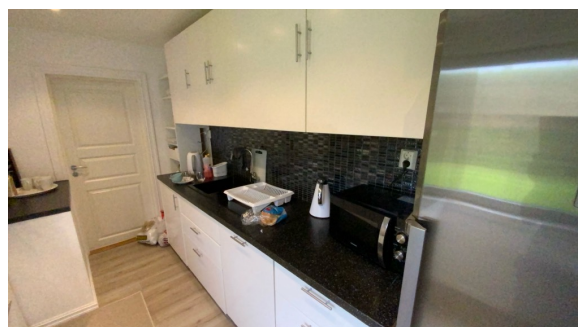
#### TG 1 Overflater og innredning

Kjøkkenet har innredning med glatte fronter. Benkeplaten er av laminat. Det er kjøleskap, oppvaskmaskin, steke platetopp, microovn og stekeovn. Innredningen er oppgradert med laminat benkeplate og fliser over benk i 2017. Det er etablert vannstopper og komfyrvakt.

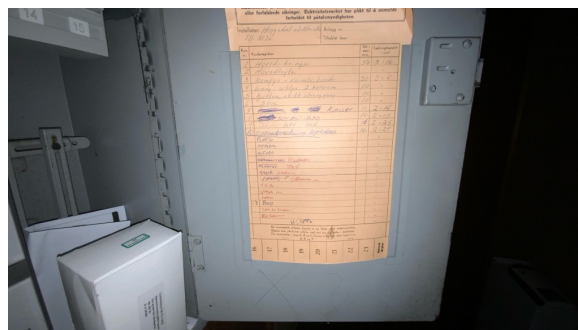
Det anbefales alltid en gjennomgang av anlegget med tanke på anleggets alder og det ikke foreligger kunnskap om anlegget. Med bakgrunn i NS3600 kreves det utført el-kontroll av fagperson for å få TG1 på anlegget. TG2 gis som følge av manglende dokumentasjon/manglende el-kontroll. Det tas spesifikt forbehold om at det ikke er gjort endringer som krever dokumentasjon etter at anlegget er godkjent. Skjulte feil og mangler for anlegget er ikke kontrollert.
