**aktiv.**

Heggedalsveien 9, 1920 SØRUMSAND

# Tilstandsrapport

Eneboligen er oppført i 1966 etter byggesøknad fra ca 1964. For vurderingene i rapporten legges det til grunn at bygget er oppført etter reglene i teknisk forskrift fra 1949. Konstruksjoner anses i hovedsak å ha tiltenkt funksjon i henhold til alder og nevnte betraktninger, utover nevnte avvik i rapporten.

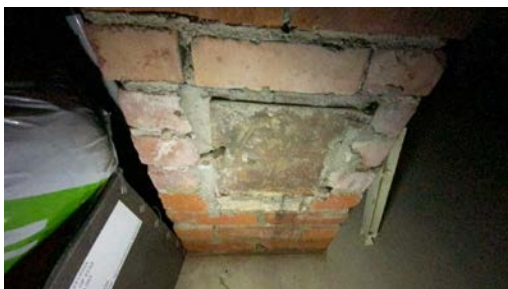
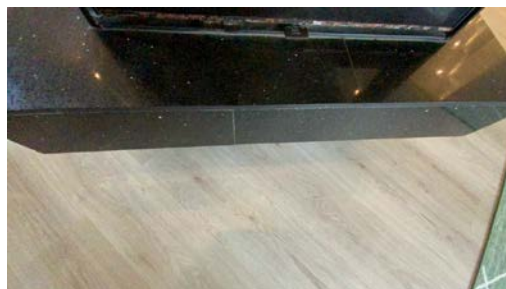
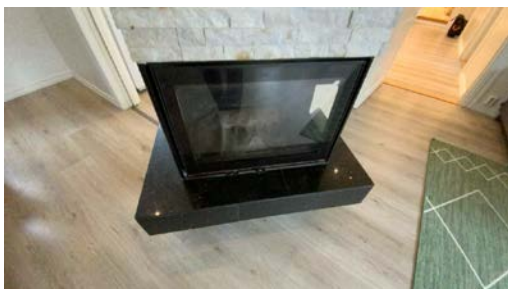
## TG 2 Rom Under Terreng

- Det er påvist indikasjoner på noe fuktgjennomtrenging inn i kjellermur.

Det er fritt eksponert mur med malt puss i yttervegger som ligger under terreng. Det er stedvis noe saltutslag med høyere fuktverdier ved søk på disse veggene. Det er ingen konsekvens for store skader på disse stedene da vegger ikke er dekket til med utforet vegg eller annet. Det er en god løsning at det er fritt eksponerte vegger, slik at konstruksjonen får puste. Konstruksjonen fungerer med dagens bruk og løsning og god ventilering av rom.

- Det påviste fuktnivå gir grunn til å overvåke konstruksjonen jevnlig for å se utvikling over tid, og eventuelt foreta tiltak for å unngå fuktskader.

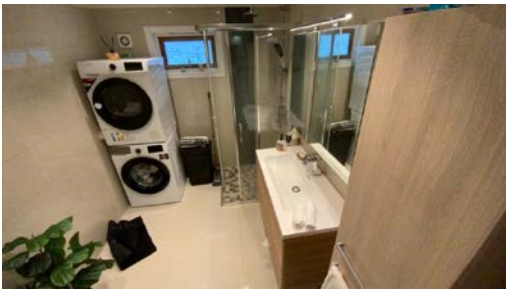
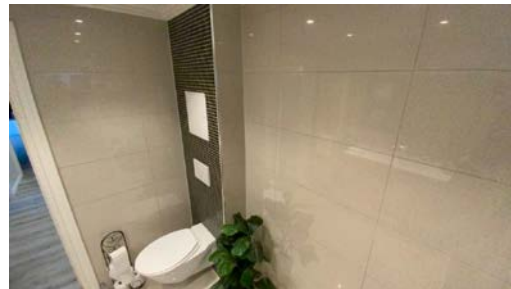
### 1. ETASJE > BAD/VASKEROM

- Det er vindu/dør med ikke fuktbestandige materialer i våtsonen (ved vask, dusj, badekar, osv.), løsningen eller byggematerialet er uegnet.

De fleste vannskader i våtrom skyldes utettheter rundt gjennomføringer i gulv og vegg, samt manglende fall til sluk (Veiledning til byggt teknisk forskrift, § 13-15). Et vindu i våt sone kan være utsatt for vannsprut og fuktighet, noe som kan føre til lekkasjer hvis det ikke er riktig installert og forseglet.

- Uegnede materialer må fuktbeskyttes/utskiftes.
- Dersom det ikke gjøres tiltak, kan dette medføre oppfukting, oppsvelling og forringelse av materialer over tid og fuktskader på tilstøtende konstruksjoner.

Det er viktig å bruke materialer som tåler fuktighet og vannsprut. Vinduet bør være laget av materialer som ikke tar skade av vann, og det bør være godt forseglet for å forhindre vanninntrenging.

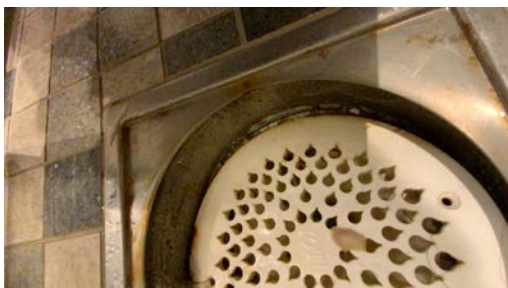
### TG 2 Sanitærutstyr og innredning

- Det er ikke påvist tilfredsstillende løsning for å synliggjøre lekkasje fra innebygget systerne.
- Det er påvist skader på innredning.

Det er synlig fuktskade på speil

- Uten dreneringsløsning/lekkasjesikring kan lekkasjer pågå over lang tid uten å bli oppdaget. Dette kan føre til omfattende fuktskader i omkringliggende byggematerialer.

Speildører på skap må skiftes for å lukke avviket.
