Tilstandsrapport

Boligbygg med flere boenheter

Vangsgata 34 , 5700 VOSS

Oppdragsnr.: 18970-2061

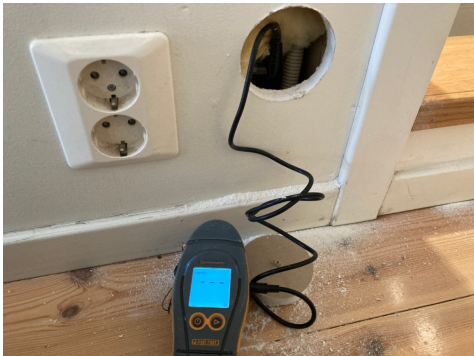
2. ETASJE > VASKEROM (1,8 KVM) H=2,25M

- Til tross for avviket i fall/høydeforskjell til sluk, vil gulvet fortsatt kunne lede vann mot sluket, men med redusert effektivitet. Dette kan potensielt øke risikoen for vannansamling i enkelte områder av badet.

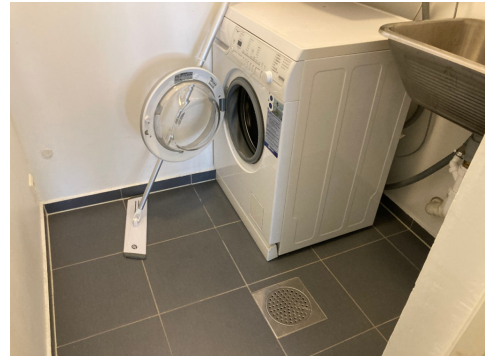
2. ETASJE > VASKEROM (1,8 KVM) H=2,25M

TG 2 Sluk, membran og tettesjikt

- Det er viktig å merke seg at levetiden til en membran varierer basert på kvalitet, installasjon og bruk. Eldre membraner kan bli sprø og sprekke opp, noe som fører til at de mister sin vanntettende funksjon. Dette kan resultere i vannlekkasjer gjennom vegger og gulv og fuktskader.

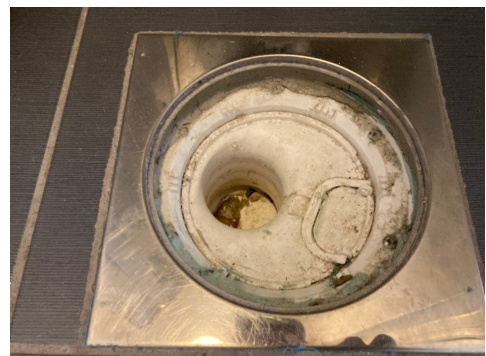
2. ETASJE > VASKEROM (1,8 KVM) H=2,25M

TG 1 Sanitærutstyr og innredning
