Morenefareet 80B, 4340 BRYNE

**Innbydende og innholdsrik  
leilighet over 2 plan - 3 soverom.  
Rolig, sentrumsnært og  
barnevennlig beliggenhet.**

# Tilstandsrapport

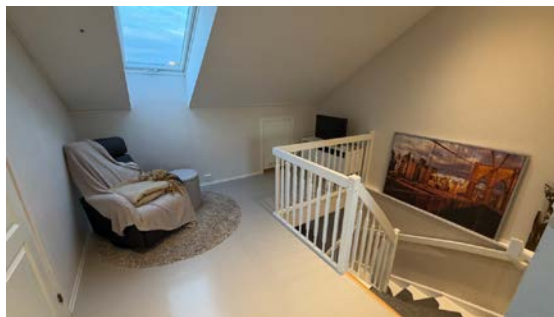
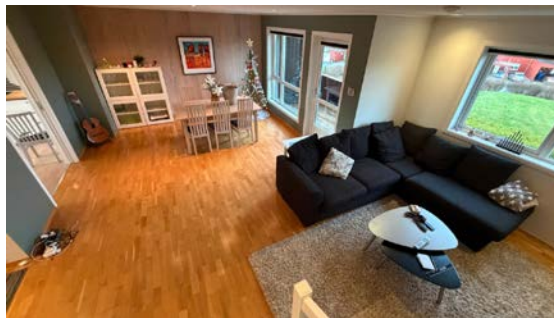
Gulvet har større skjevheter enn standardens krav, som gir tilstandsgrad 3. Dette påvirker i hovedsak komfort og planhet, men vurderes ikke som et sikkerhetsproblem. Ujevnheter vil kunne merkes i bruk og kan gi utfordringer ved legging av nye gulv som krever jevnt underlag. Ingen umiddelbare tiltak anses nødvendige. Dersom det skal legges nytt gulv med krav til planhet, må utjevning/avretting påregnes. Dette er et grovt overslag, og det anbefales nærmere undersøkelser for å avklare årsak og omfang før eventuelle tiltak planlegges.

Kostnadsestimat: 20 000 - 100 000
