# Tilstandsrapport

Vestsideveien 2510, 6570 SMØLA

gnr. 46, bnr. 96

Befaringsdato: 04.09.2025

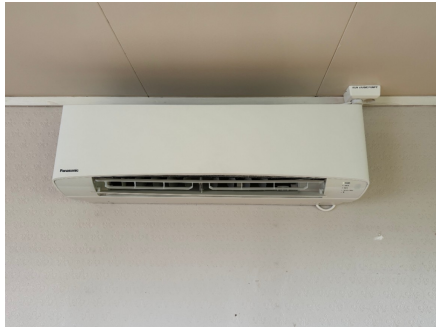
## TG 1 Varmesentral

Boligen blir oppvarmet ved bruk av elektrisk varme, varmepumpe og vedovn.  
Varmepumpe ble installert i 2020.
