Vestsideveien 2510, 6570 SMØLA

**Sjarmerende enebolig i  
naturskjønne omgivelser på  
Smøla.**

# Tilstandsrapport

# gnr. 46, bnr. 96

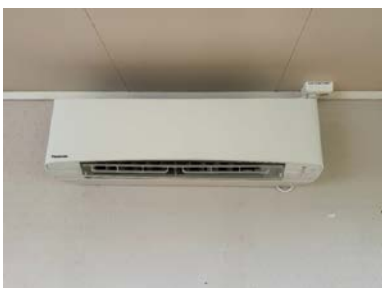
## TG 1 Varmesentral

Boligen blir oppvarmet ved bruk av elektrisk varme, varmepumpe og vedovn.  
Varmepumpe ble installert i 2020.
