Jøssangvegen 41 4105 JØRPELAND

Tilstandsrapport Eierskifte

Boligtype: Enebolig

Byggeår: 1978

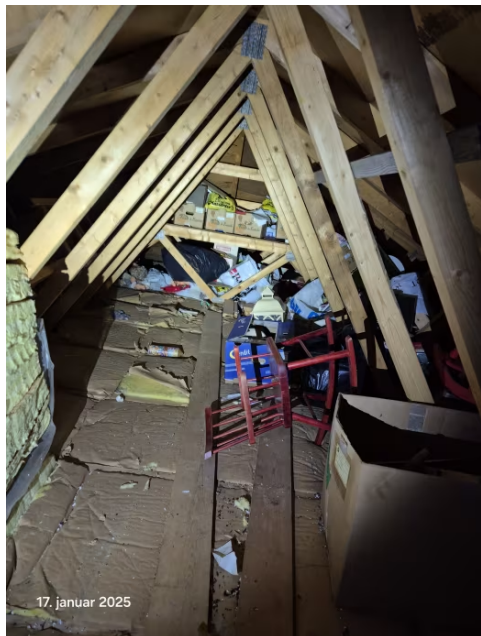
Fuktskjolder i undertak.

Type loft	Kaldtloft
Høgaloft i takkonstruksjonen. Uinnredet.	
Er det tegn til fukt fra lekkasjer eller kondensering på overflater?	Ja
Er det tegn til sopp/råte eller spor etter skadedyr?	Ja
Er det tegn på utilstrekkelig ventilering av konstruksjonen?	Ja
Er det tegn på utilstrekkelig tetting rundt gjennomføringer i konstruksjonen?	Ja
Oppsummering av loft (konstruksjonsoppbygging)	TG-3
Det er påvist fuktskjolder i taket rundt skorstein. Tyder på vannlekkasje. Det er påvist spor etter mus (muselort).

Anbefalte tiltak / ytterligere undersøkelser anbefales

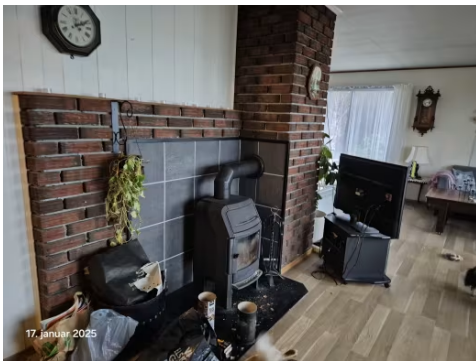
Ildsted i stue.

Type pipe	Tegl
Leca pipe, delvis kledd med teglstein.	
Er det montert ildsted?	Ja
Type ildsted	Vedovn
Det ble ifølge selger satt inn ny vedovn i starten av 2000-tallet. Ikke dokumentert faglig utførelse.	
Dersom teglpipe - er 1 eller flere sider av pipen innkledd?	Ja
Er det påvist avvik ved ildsted/feieluke/sotluke i forhold til avstand brennbart materiale?	Nei
Skorstein over tak er inspisert fra:	Fra bakken
Er det synlige skader i skorstein, beslag eller fuger?	Nei

Utbedring av pipe med beslag over tak anbefales.

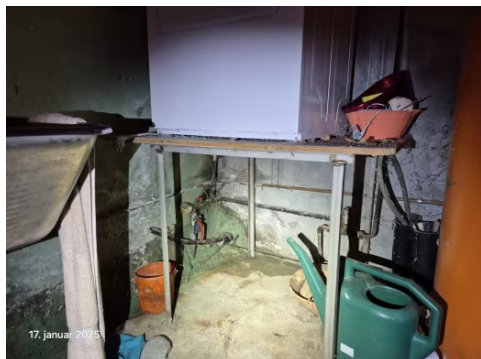
Vått rundt vannledninger i kjeller.

Type anlegg	Kobber
Er det utført arbeider på anlegget etter byggeår?	Ukjent
Har vannrør nådd en alder som gir økt risiko for skader eller følgeskader?	Ja
Er det manglende isolering av vannrør hvor det er risiko for frost eller kondens?	Ja
Er det registrert tegn til lekkasjer eller skader på vannrør?	Ja
Er det redusert vanntrykk ved prøving av to tappesteder samtidig?	Ikke kontrollert
Er det manglende tilgjengelighet til stoppekran?	Nei
Er det dårlig funksjon på stoppekran?	Nei
Oppsummering av vannledninger	TG-3
Det drypper fra rør på vaskerom i U-etg. Forventet levetid på kobber-rørene er utløpt.	
Anbefalte tiltak / ytterligere undersøkelser anbefales	
Vannledninger bør skiftes ut.	
Utbedringskostnader	50 000 - 150 000
