# Tilstandsrapport

Boligbygg med flere boenheter

Vesleforen 29 , 4353 KLEPP STASJON

Befaringsdato: 26.02.2026

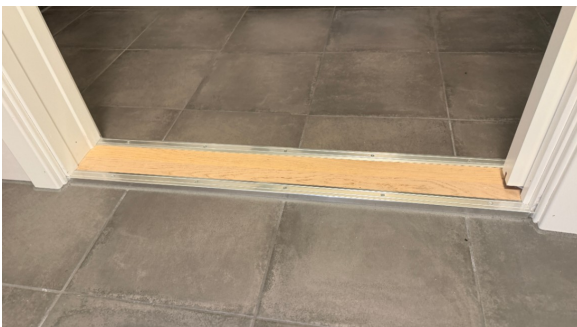
## 1. ETASJE > BAD

### TG 1 Sluk, membran og tettesjikt

Sluk innmurt med lim/sillikon, noe begrenset tilkomst for vurdering av sluk/mansjett.

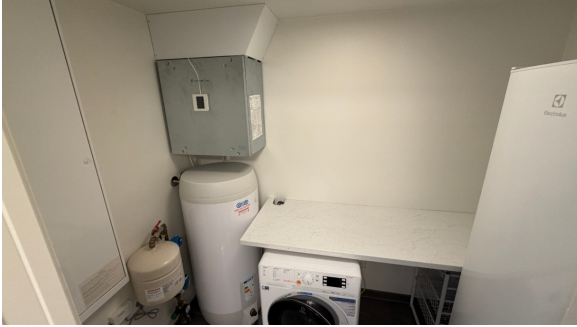
## 1. ETASJE > VASKEROM

### ! TG 1 Overflater vegger og himling

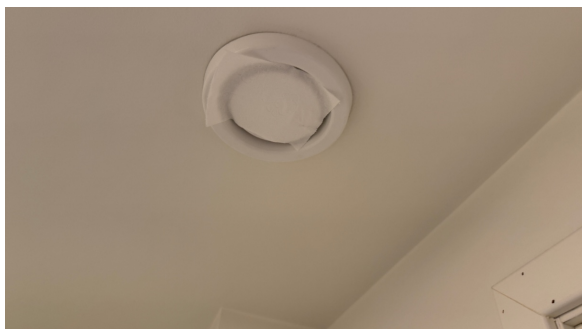
## 1. ETASJE > VASKEROM

### ! TG IU Tilliggende konstruksjoner våtrom
