Åsvegen 47, 8663 MOSJØEN

**Velkommen til Åsvegen 47 – en  
innholdsrik bolig med mange  
muligheter for hele familien!**

# Tilstandsrapport

## ENEBOLIG

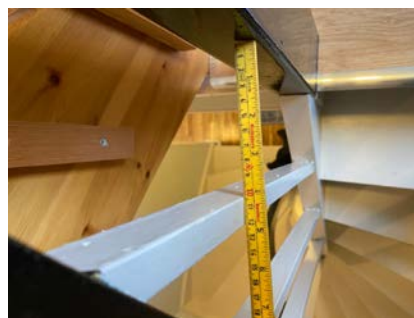
Åpninger i rekkverk

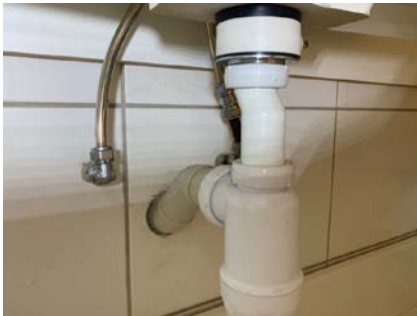
Kontroll av røropplegget.
