# Tilstandsrapport

Fritidsbolig

Malmervegen 89, 2220 ÅBOGEN

Befaringsdato: 04.08.2025

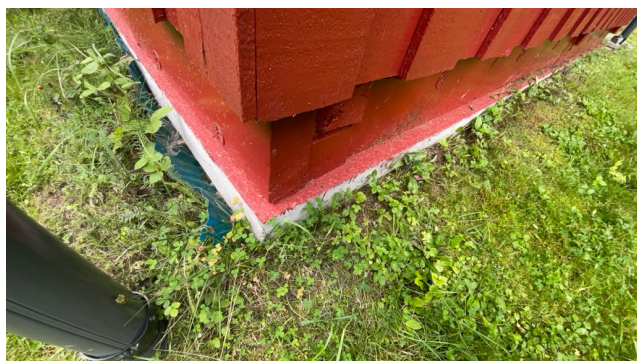
## ! TG 1 Grunnmur og fundamenter

Fundamentert med dragere over punktfundamenter av lecablokker på støpt såle. (synlig på tidl. prospektbilder/eiendomsverdi.no), men lecablokker er tildekket med fastskrudde isolasjonsplater idag. Leca kan ikke synes idag og sjekkpunkt er derfor begrenset vurdert, kun på synlig del av fundament som ikke er påvist med spesielle avvik.
