# Tilstandsrapport

Boligbygg med flere boenheter

Ole Bulls gate 23 A, 0475 OSLO

Befaringsdato: 15.03.2026

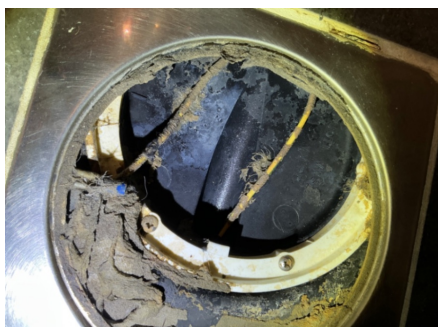
Vurderte forhold: Punktet er kontrollert med tanke på utførelse, materialvalg, klemring/mansjett, rensemulighet, alder (opplyst av selger) og tegn på uttetheter/skadelig fukt.

Membran/tettesjikt: Membranens oppgave er å hindre vann i å trenge inn i underliggende konstruksjoner. Tilstedeværelse, utførelse og full tilstand av skjulte deler kan ikke kontrolleres ved vanlig visuell befarings.
