Tilstandsrapport

Enebolig

Bekkesvegegen 32 C, 2315 HAMAR

Befaringsdato: 28.08.2024

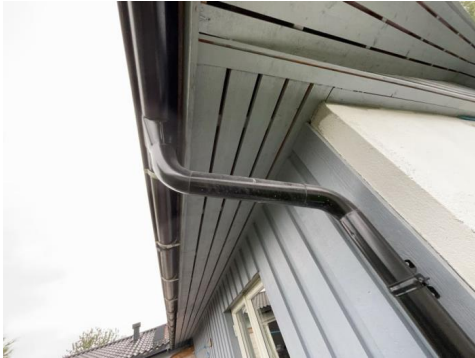
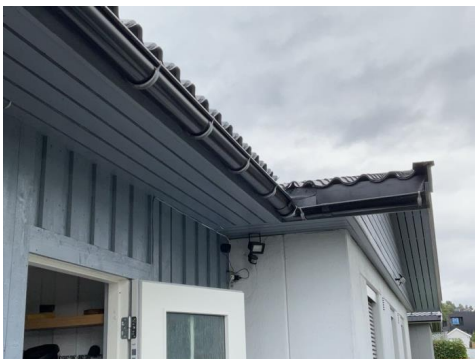
- Det er ikke tilfredsstillende bortledning av vann fra taknedløp ved grunnmur.
- Det mangler snøfangere på hele eller deler av taket, noe som var krav på byggemeldingstidspunktet.
- Mer enn halvparten av forventet brukstid er passert på renner/nedløp/beslag.
- Takrenner har punktvis lekkasjer.

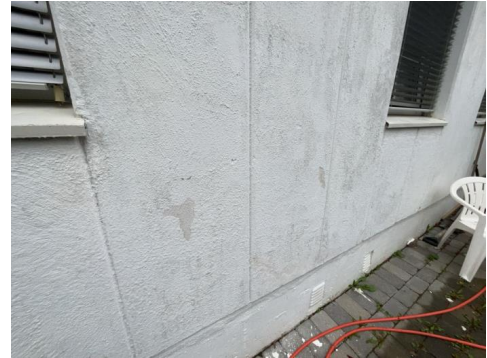
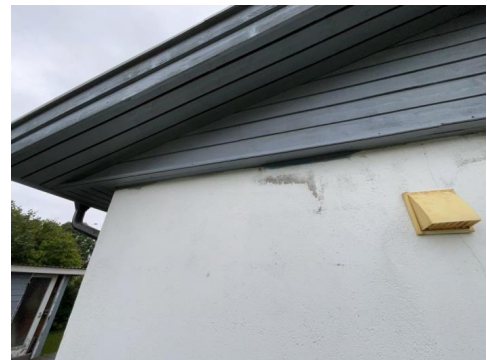
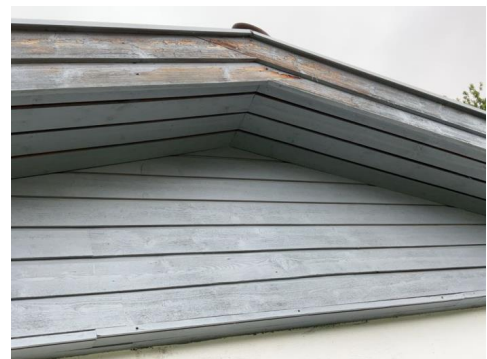
📍 TG 2 Veggkonstruksjon

Siporex og bindingsverkskonstruksjon fra byggeårene. Utvendige fasader med murpuss og bordkledning.

- Det bør foretas tiltak for å bedre lufting av kledningen.
- Lokal utbedring må utføres.
- Det må foretas tiltak for å lukke avviket.

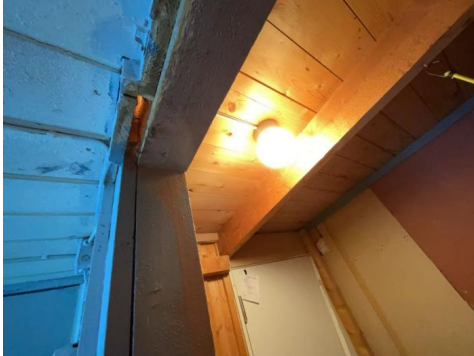
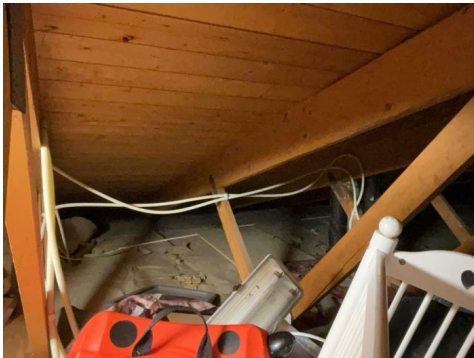
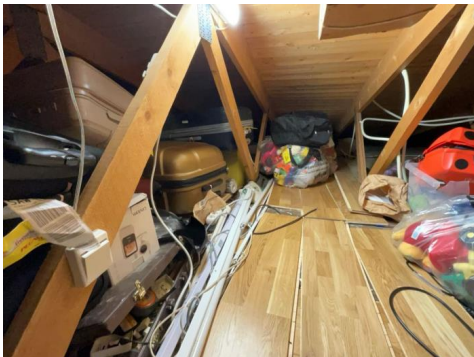
📍 TG 2 Takkonstruksjon/Loft

Punktet må sees i sammenheng med Taktekking

- Lokal utbedring bør utføres.
- Lufting/ventilering bør forbedres.

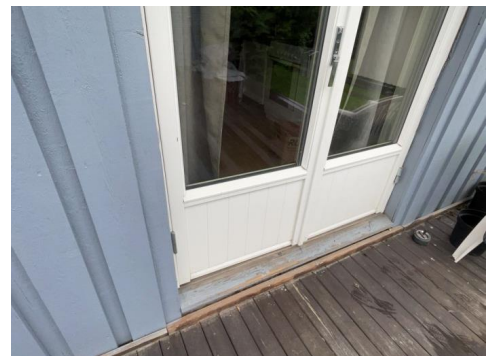
- Det er påvist avvik rundt innsettsdetaljer.
- Det er påvist dører som er vanskelig å åpne eller lukke.
- Det er påvist tegn på innvendig kondensering av enkelte glass.
- Karmene i dører er værslitte utvendig og det er sprekker i trevirket.

- Det bør gjøres tiltak for å bedre ventilering av rommet.
- Dører må justeres.
- Det må foretas lokal utbedring.
- Det må påregnes noe vedlikehold og at enkelte dører må skiftes ut.

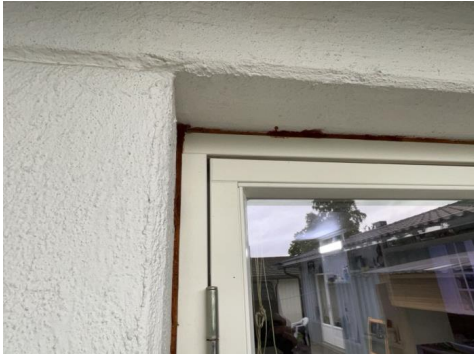
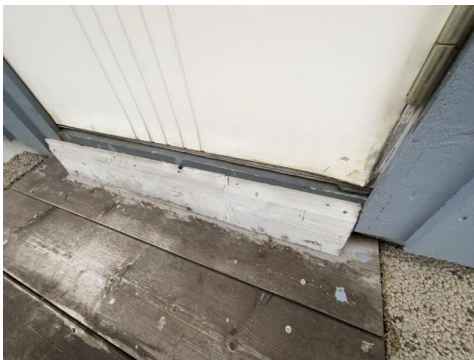
! TG 2 Vinduer

- Det er påvist at enkelte vinduer er vanskelig å åpne/lukke.
- Det er påvist avvik rundt innsettsdetaljer.
- Det er påvist noen glassruter som er punktert eller sprukne.
- Det er påvist tegn på innvendig kondensering av enkelte vindusglass.
- Karmene i vinduer er slitte og det er sprekker i trevirket.

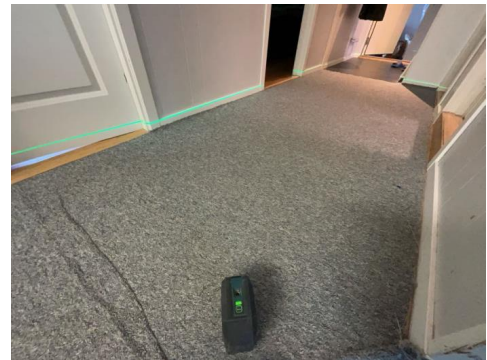
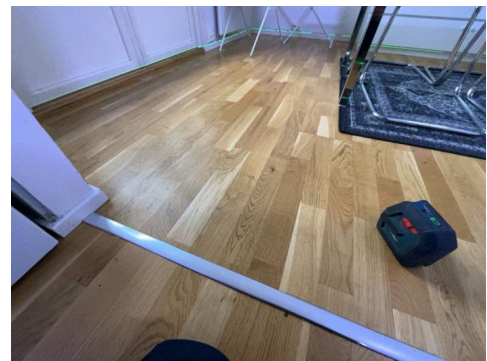
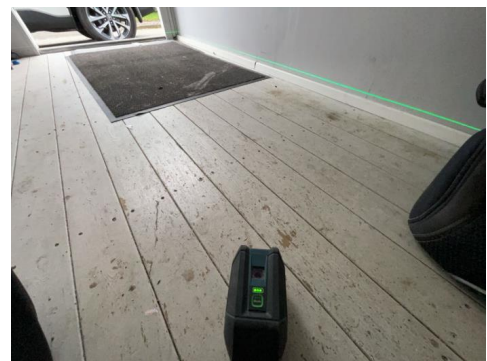
Etasjeskillere av siporex/dekke-elementer i opprinnelig del. Plate på mark av støpt betong for opprinnelig tilbygg. Etasjeskillere av trekonstruksjoner i tilbygg fra senere tid. Det er ved stikkprøvekontroll målt nivåforskjell på 13 mm innenfor 2 meter. Det opplyses på generelt grunnlag at trebjelkelag med kryprom mot terreng er en risikokonstruksjon som erfaringsmessig kan ha hyppige skadefrekvenser.

- Målt høydeforskjell på mellom 10 - 20 mm innenfor en lengde på 2 meter. Tilstandsgrad 2 gis med bakgrunn i standardens krav til godkjente måleavvik.
- Målt høydeforskjell på over 15 mm gjennom hele rommet. Tilstandsgrad 2 gis med bakgrunn i standardens krav til godkjente måleavvik.

- For å få tilstandsgrad 0 eller 1 må høydeforskjeller rettes opp. Ytterligere undersøkelser må foretas for å få kartlagt omfanget for utbedring.
- For å få tilstandsgrad 0 eller 1 må høydeforskjeller rettes opp. Det vil imidlertid sjelden være økonomisk rasjonelt som et enkeltstående tiltak i en bolig som dette. Dersom boligen en gang skal renoveres, kan man vurdere slike tiltak.

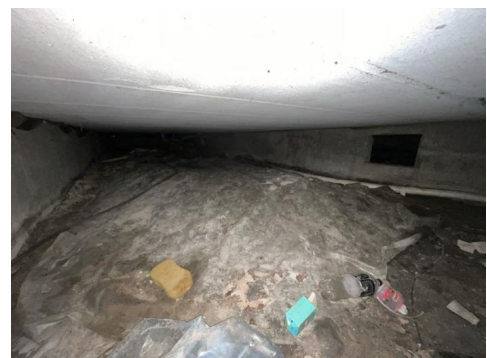
Kryprom under 1. etasjen med etasjeskillere av siporex-elementer og trekonstruksjoner mot terrenget. Det opplyses på generelt grunnlag at trebjelkelag med kryprom mot terreng er en risikokonstruksjon som erfaringsmessig kan ha hyppige skadefrekvenser.

- Det er begrenset tilgang til hele krypkjelleren.
- Det er ikke tilfredsstillende ventilering av krypkjeller.
- Krypkjeller har ingen adkomstmulighet og derfor ikke nærmere vurdert innvendig.
- Det er for dårlig terrengfall vekk fra konstruksjonen.
- Det er manglende fuktsperre på bakken.

- Terrengfall i tilknytning til konstruksjonen må utbedres.
- Bedre ventilering må etableres.
- Om mulig bør det forsøkes etablert adkomst til krypkjeller slik at den kan inspiseres. Dette er en utsatt konstruksjon.
- Fuktsperre på bakken bør etableres.

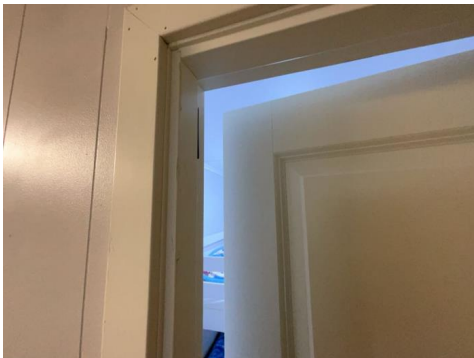
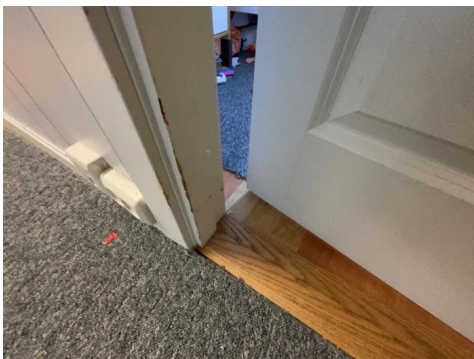
! TG 2 Innvendige dører

- Det er påvist avvik som tilsier at det bør foretas tiltak på enkelte dører.
- Enkelte av innvendige dører har en del slitasje.

- Enkelte dører må justeres.
- Lokal utbedring må påregnes.

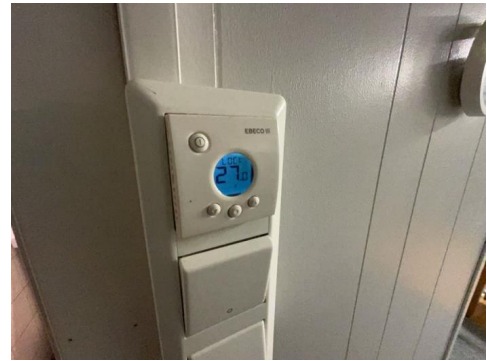
! TG 2 Andre innvendige forhold

Oppvarming med elektrisitet og ved.

- Det er påvist andre avvik:

- Det må foretas tiltak for å lukke avviket.

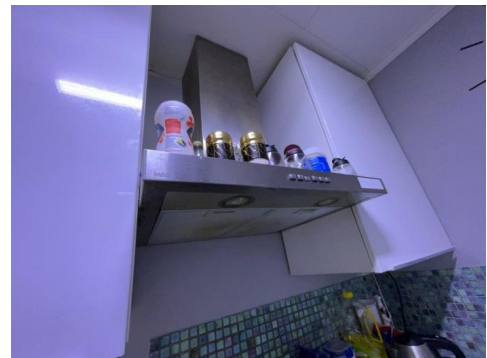
1. ETASJE > KJØKKEN I LEILIGHETEN

! TG 1 Overflater og innredning

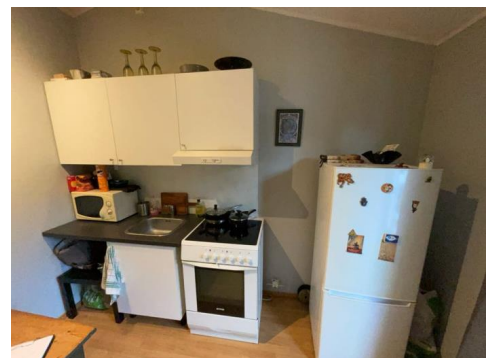
1. ETASJE > KJØKKEN I LEILIGHETEN

! TG 2 Avtrekk

- Det er påvist andre avvik:

- Det må foretas tiltak for å lukke avviket.

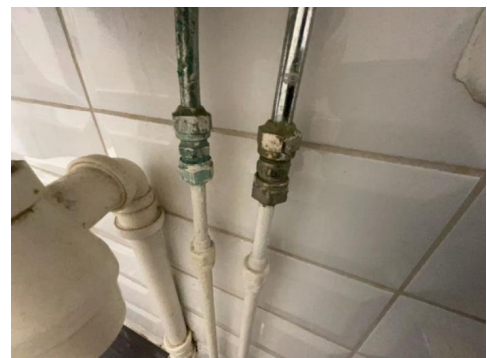
Det er påvist kondens/fuktighet på noen av kobberrørene.

- Anlegget må sjekkes av fagperson, som må utføre eventuelle tiltak på anlegget.
- Overvåk tilstanden jevnlig. For å få tilstandsgrad 0 eller 1 må røranlegget skiftes ut, men tidspunktet for når dette er nødvendig er vanskelig å si noe om. Ved renovering, påse at røranlegget dokumenteres av fagperson.
- I forbindelse med oppgradering av våtrom vil det være naturlig med utskiftning av rør.
- Det er ikke behov for utbedringstiltak siden anlegget fungerer i dag, men ut ifra alder kan skader plutselig oppstå på eldre anlegg.

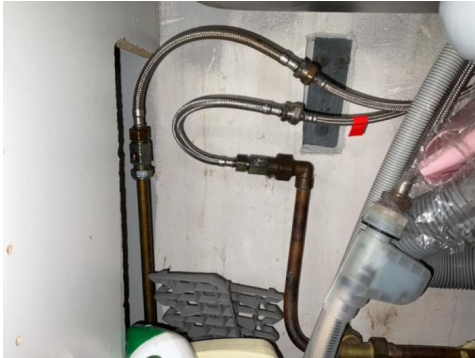
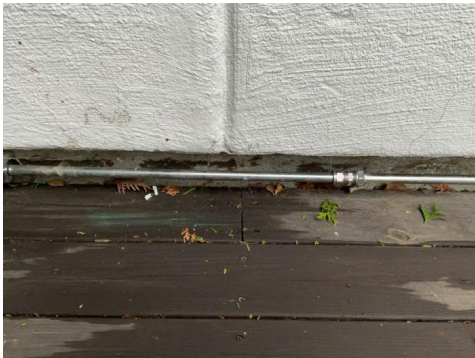
! TG 2 Avløpsrør

Innvendige avløpsrør av støpejern/soil og plast/pvc. Stakemuligheter via sluk da det ikke er påvist stakeluke(r). Rørføringene har en varierende alder.

- Overvåk tilstanden jevnlig. For å få tilstandsgrad 0 eller 1 må røranlegget skiftes ut, men tidspunktet for når dette er nødvendig er vanskelig å si noe om. Ved renovering, påse at røranlegget dokumenteres av fagperson.
- Det er ikke behov for utbedringstiltak siden anlegget fungerer i dag, men ut ifra alder kan skader plutselig oppstå på eldre anlegg.
- I forbindelse med oppgradering av våtrom vil det være naturlig med utskiftning av rør.

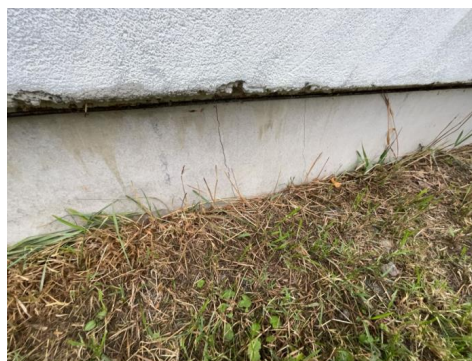
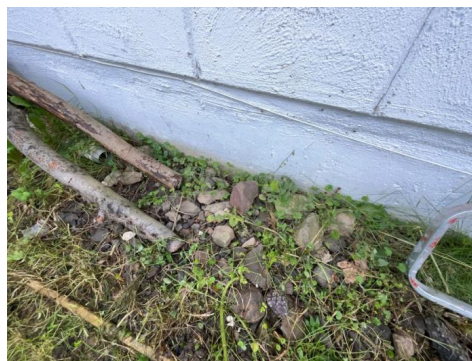
TG 2 Terrengforhold

- Det bør foretas terrengjusteringer.
- Ytterligere undersøkelser anbefales.
