Bekkesveegen 32 C, 2315 HAMAR

**BEKKESVEA / HAMAR**

# Ditt nye hjem?

# Om eiendommen

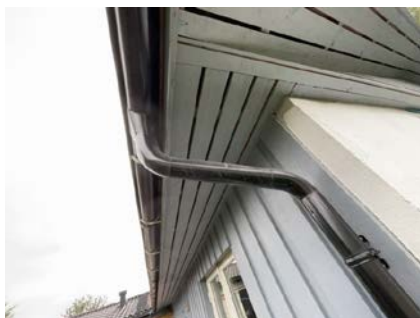
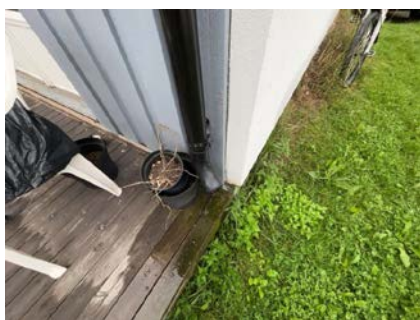
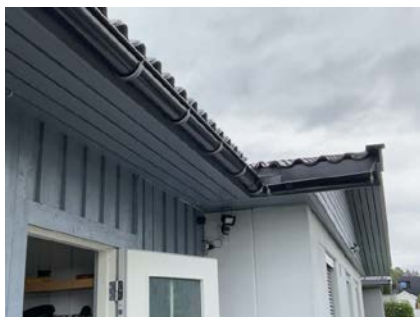
### TG 3 Nedløp og beslag

Takrenner, nedløp og beslag av metall.

- Det er ikke tilfredsstillende bortledning av vann fra taknedløp ved grunnmur.
- Det mangler snøfangere på hele eller deler av taket, noe som var krav på byggemeldingstidspunktet.
- Mer enn halvparten av forventet brukstid er passert på renner/nedløp/beslag.
- Takrenner har punktvis lekkasjer.

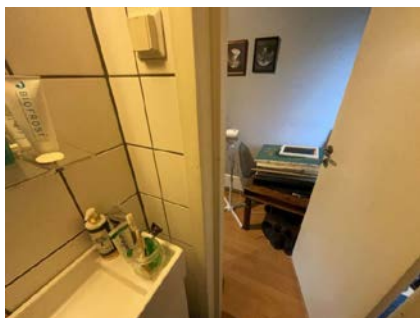
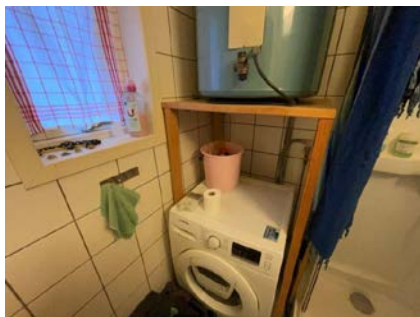
### TO 2 Overflater Gulv

- Det er mulighet for at det kan forekomme vannlekkasje på våtrommet hvor vann ikke vil gå til sluk.
- Det er påvist at høydeforskjell fra topp slukrist til gulv/synlig topp membran ved dørterskel er mindre enn 25 mm.
- Det er påvist avvik i fallforhold til sluk i forhold til krav i forskrift på byggetidspunktet.

- Det bør etableres avrenning inn til sluk for hele våtrommet.

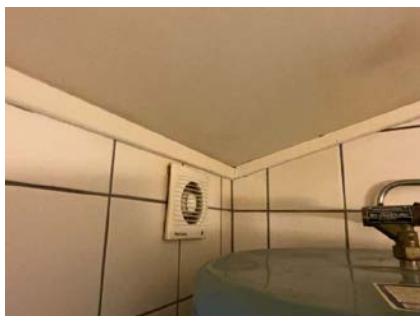
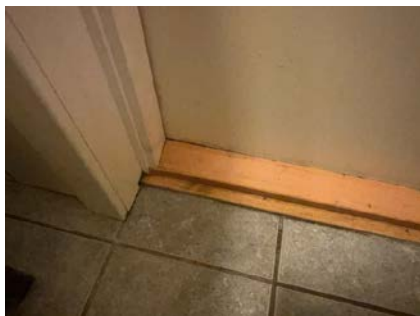
### TG 0 Tilliggende konstruksjoner våtrom

Hulltaking er foretatt uten at det er påvist unormale forhold. Det er målt inne i vegg mellom våtrommet og kjøkkenet.

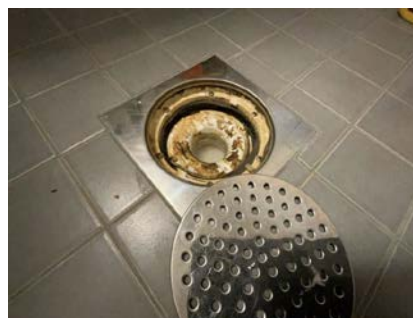
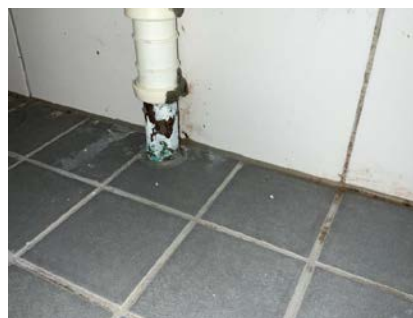
### 1 TG 2 Sanitærutstyr og innredning

- Det er påvist skader på innredning.

- Lokal utbedring må utføres.

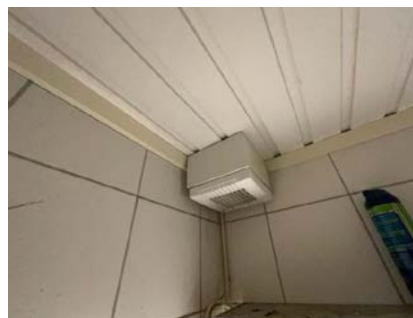
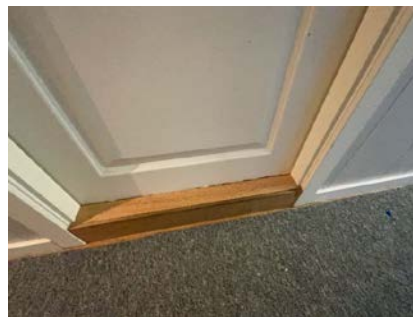
### TG 2 Tilliggende konstruksjoner våtrom

Hulltaking er ikke foretatt da det ikke er fysisk mulig på grunn av tiliggende konstruksjoner. Omkringliggende vegger er murte og/eller støpte (eller av Siporex). Fuktsøk på gulvet i dusjsone indikerer ingen unormale forhold.

- Ved andre fuktundersøkelser enn hulltaking, er det ikke påvist indikasjoner på fuktskader.

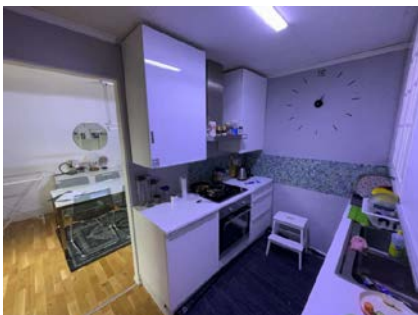
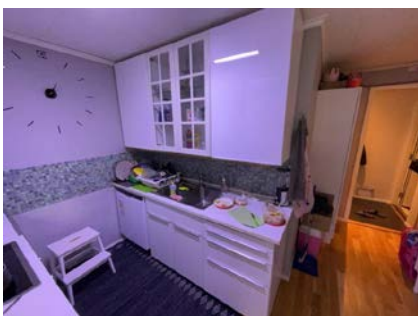
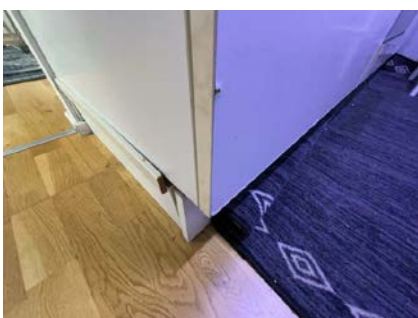
## 1. ETASJE > KJØKKEN

- Det er påvist skader på overflater/kjøkkeninnredning utover normal slitasjegrad.

- Det må påregnes lokal utbedring/utsiftning.

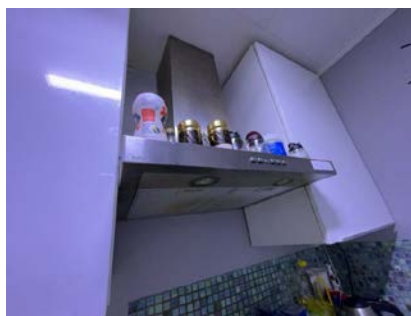
## 1. ETASJE > KJØKKEN I LEILIGHETEN

### TG 2 Avtrekk

- Det er påvist andre avvik:

- Det må foretas tiltak for å lukke avviket.

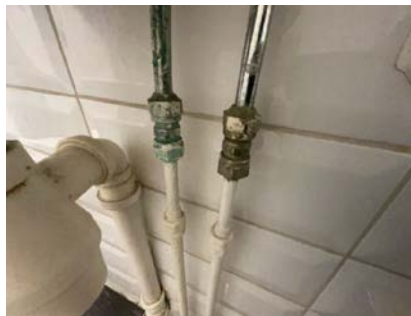
Det er påvist kondens/fuktighet på noen av kobberrørene.

- Anlegget må sjekkes av fagperson, som må utføre eventuelle tiltak på anlegget.
- Overvåk tilstanden jevnlig. For å få tilstandsgrad 0 eller 1 må røranlegget skiftes ut, men tidspunktet for når dette er nødvendig er vanskelig å si noe om. Ved renovering, påse at røranlegget dokumenteres av fagperson.
- I forbindelse med oppgradering av våtrom vil det være naturlig med utskiftning av rør.
- Det er ikke behov for utbedringstiltak siden anlegget fungerer i dag, men ut ifra alder kan skader plutselig oppstå på eldre anlegg.

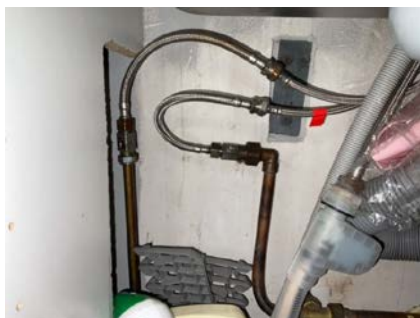
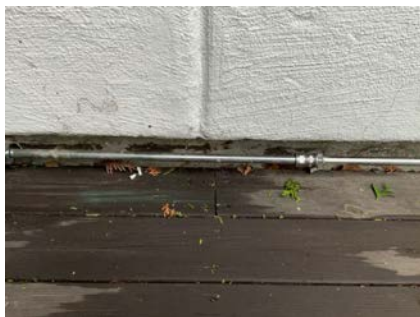
## ! TG 2 Avløpsrør

Innvendige avløpsrør av støpejern/soil og plast/pvc. Stakemuligheter via sluk da det ikke er påvist stakeluke(r). Rørføringene har en varierende alder.

- Overvåk tilstanden jevnlig. For å få tilstandsgrad 0 eller 1 må røranlegget skiftes ut, men tidspunktet for når dette er nødvendig er vanskelig å si noe om. Ved renovering, påse at røranlegget dokumenteres av fagperson.
- Det er ikke behov for utbedringstiltak siden anlegget fungerer i dag, men ut ifra alder kan skader plutselig oppstå på eldre anlegg.
- I forbindelse med oppgradering av våtrom vil det være naturlig med utskiftning av rør.

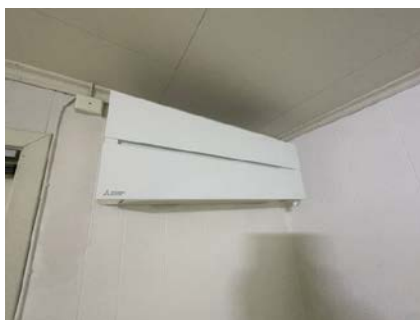
## ! TG 2 Varmesentral

- Anlegget må sjekkes av fagperson, som må utføre eventuelle tiltak på anlegget.

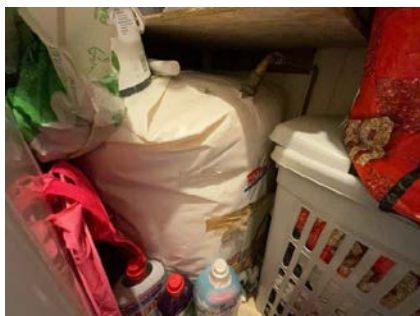
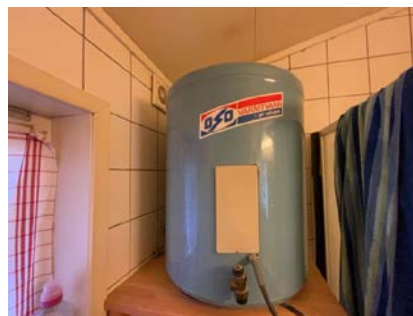
## ! TG 2    Varmtvannstank

2 stk varmtvannstanker på ca. 116 liter av eldre årganger.

- Det er ikke behov for utbedringstiltak siden tanken fungerer i dag, men ut ifra alder kan skader plutselig oppstå på eldre tanker.
- Det bør etableres tilfredsstillende el-tilkobling etter gjeldende forskrift.
- Det bør etableres tilfredsstillende avrenning eller lekkasjesikring ved varmtvannstank.

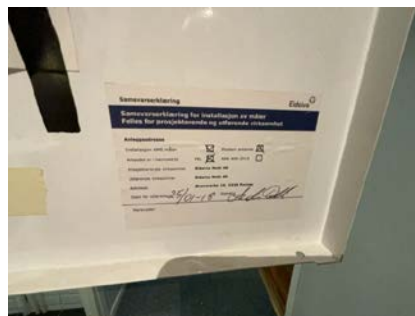
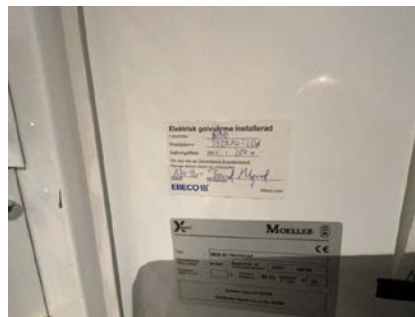
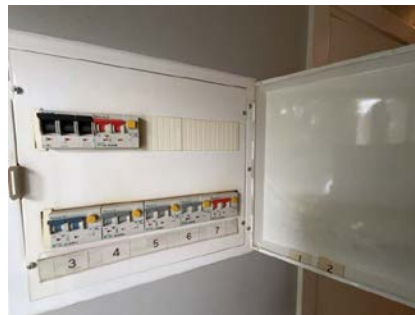
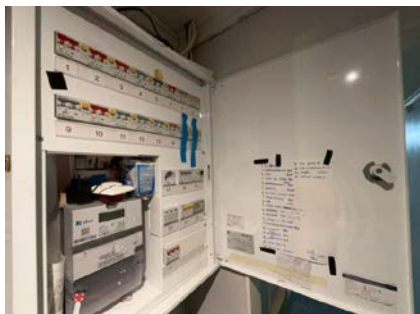
## ! TG 2    Elektrisk anlegg

Deler av installasjoner er eldre og uten dokumentasjon. Utførte arbeider uten dokumentasjon. anbefaler at samsvarserklæring og dokumentasjon for hele installasjonen fremskaffes. anbefaler primært teknisk gjennomgang av el.takstmann, alternativt tilsyn av DLE. Hvis en utbedringskostnad er opplyst, så gjelder dette estimatet KUN for gjennomføringen av et tilsyn/en teknisk gjennomgang. Eventuelle utbedringer av selve el.anlegget vil komme i tillegg.

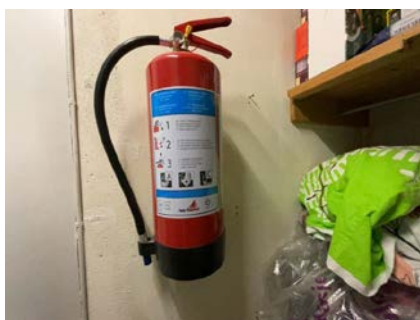
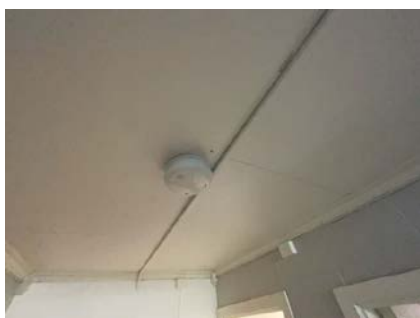
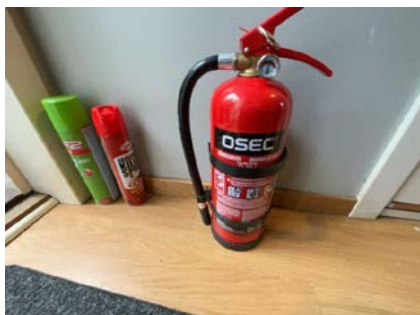
## 🚫 TG 3 Branntekniske forhold

1. Er det mangler for brannslukningsutstyr i boligen iht. forskriftskrav på søknadstidspunktet, men minst Byggeforskrift 1985?  
**Ja Det er KUN et 2 kg brannslukningsapparat i leiligheten.**
2. Er det skader på brannslukningsutstyr eller er apparatet eldre enn 10

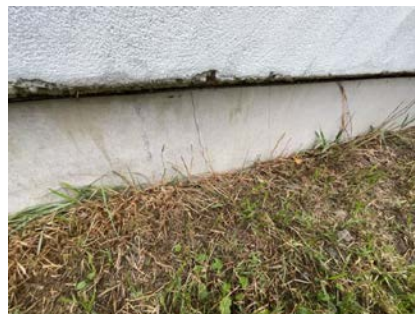
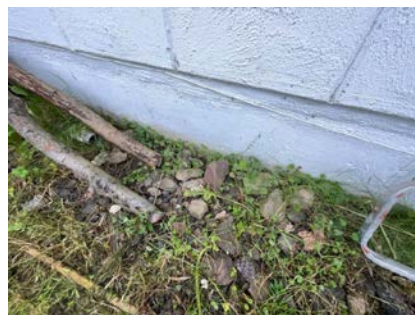
### ! TG 2 Grunnmur og fundamenter

- Grunnmuren har sprekkdannelser.

- Lokal utbedring må utføres.

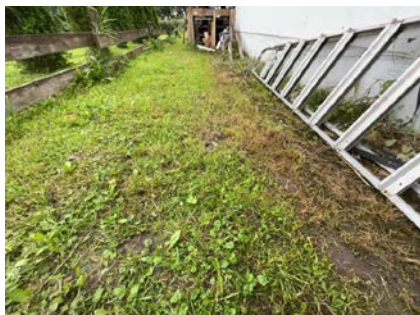
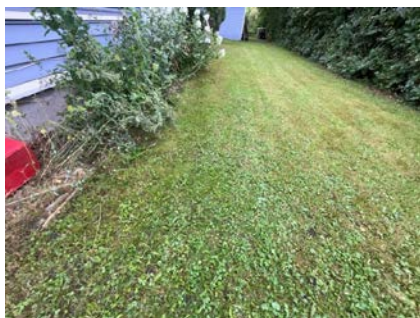
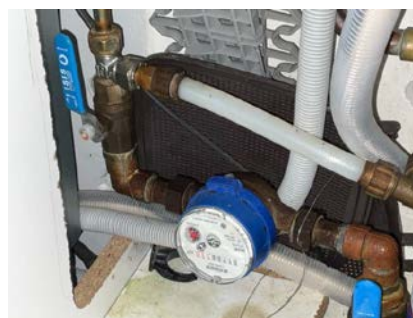
### ! TG 2 Terrenghold

- Det bør foretas terrengjusteringer.
- Ytterligere undersøkelser anbefales.
