Tilstandsrapport

Kjedehus

Bliksheia 50 , 4637 KRISTIANSAND S

Befaringsdato: 27.02.2026

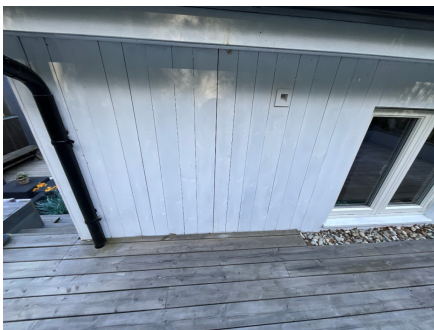
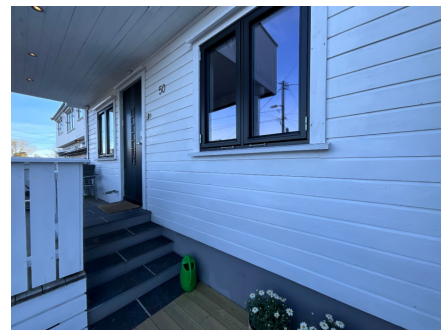
Veggene har trekonstruksjon av ukjent utførelse. Fasade/kledning har liggende bordkledning. Kledningen er byttet i senere tid og isolert. Normalt vedlikehold må forventes, slik som maling og vask av fasader.

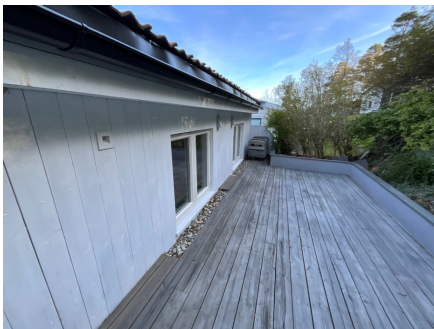
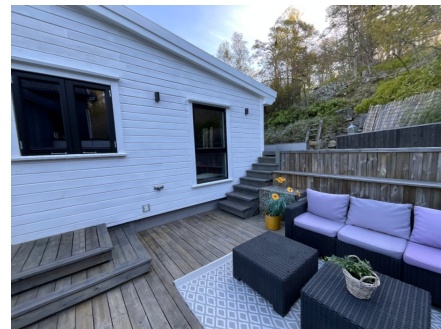
Veranda med utgang fra stue. Dekke av terrassebord. Rekkverk av tre.

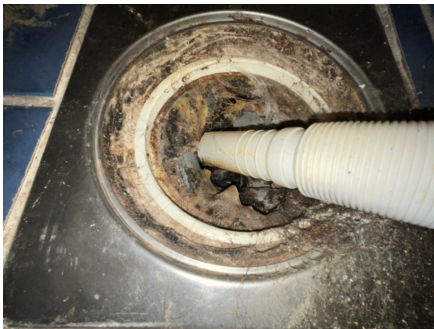
- Sluket må sjekkes og rengjøres jevnlig.
- Det er viktig å merke seg at levetiden til en membran varierer basert på kvalitet, installasjon og bruk. Eldre membraner kan bli sprø og sprekke opp, noe som fører til at de mister sin vanntettende funksjon. Dette kan resultere i vannlekkasjer gjennom vegger og gulv og fuktskader.

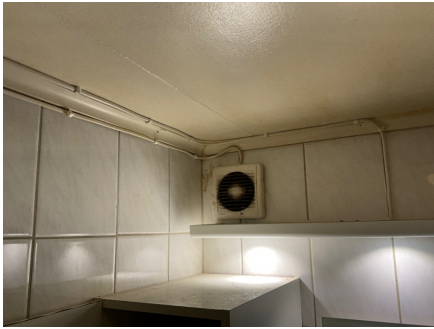
UNDERETASJE > BAD HYBEL

📍 TG 2 Sanitærutstyr og innredning

Det er elektrisk styrt vifte. Luftespalte ved dør vil bli etablert før salg.

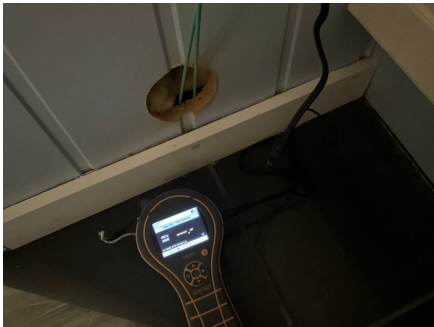
UNDERETASJE > BAD HYBEL

TG 0 Tilliggende konstruksjoner våtrom

Hulltaking er foretatt uten å påvise unormale forhold. Hulltaking er foretatt ved/i bunnsvill mot badet rett ved dør. Fuktkvotemåling (vekt%) i konstruksjonen ble målt til under 6.

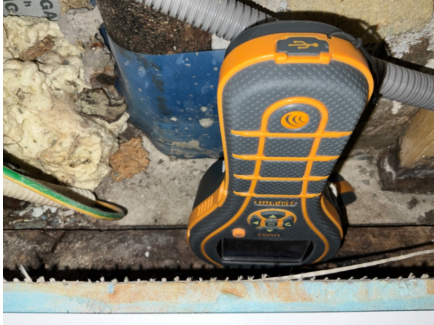
Hulltaking er ikke foretatt da det ikke er fysisk mulig pga tilliggende konstruksjoner. Det har tidligere vært en liten lekkasje i forbindelse med vanninntaket i vegg, årsak er lokalisert og utbedret av eier. Tørt ved siste befaringsdato.

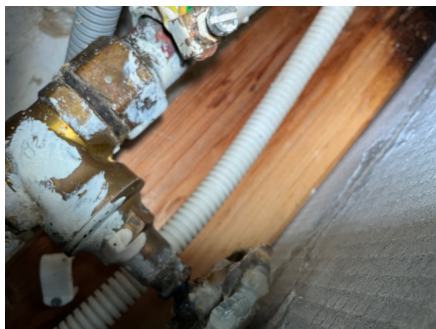
Vannledninger med høy alder har generelt økt risiko for lekkasjer som følge av materialslitasje og korrosjon. Da deler av rørføringen er skjult i konstruksjoner kan eventuelle lekkasjer utvikle seg over tid før de blir synlige.

Det anbefales jevnlig kontroll av synlige deler av rørsystemet. Ved fremtidig oppussing eller arbeider i konstruksjoner hvor rørføringer ligger skjult, bør det vurderes utskifting eller oppgradering av eldre vannledninger.

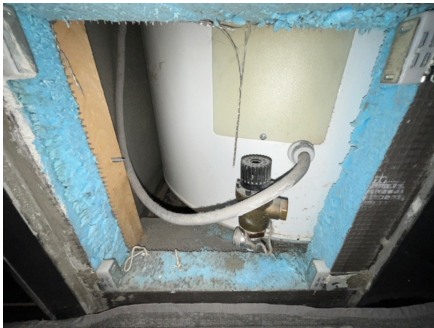
- Det er ikke behov for utbedringstiltak siden tanken fungerer i dag, men ut ifra alder kan skader plutselig oppstå på eldre tanker.

Eldre tanker med stor fare for lekkasjer, utskifting før lekkasje anbefales. Fare for skader i bygget.
