# Tilstandsrapport

Fritidsbolig

Foldavegen 1684, 7985 FOLDEREID

Befaringsdato: 22.10.2025

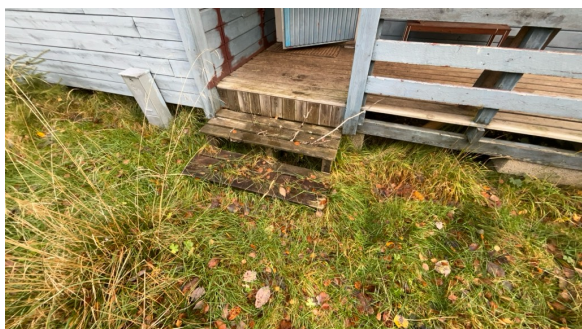
Konsekvensen av manglende tiltak er økt risiko for ytterligere forringelse og potensiell fare for fallskader.

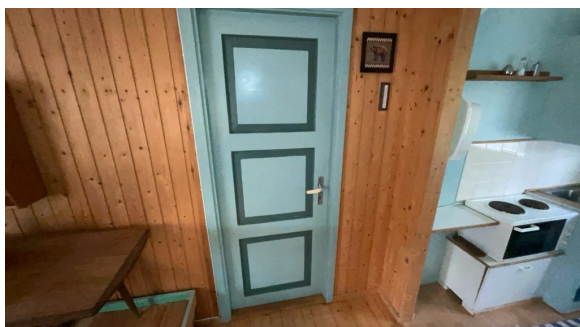
Dersom tiltak ikke utføres, kan det føre til nedsatt brukervennlighet, økt slitasje og risiko for skader på dør eller karm.

Dørene bør justeres eller utbedres for å sikre normal funksjon.

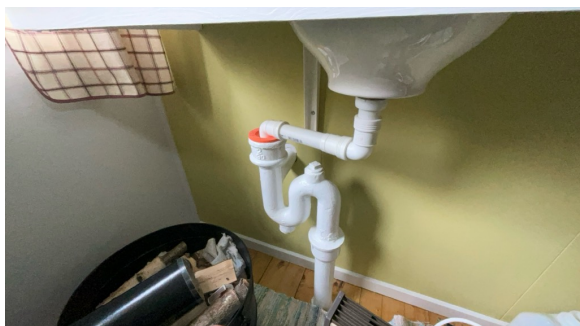
Konsekvensen av eldre avløpsrør er økt risiko for lekkasjer, som kan føre til skader på omkringliggende konstruksjoner.

Det anbefales å følge med på tilstanden til avløpsrørene og vurdere utskiftning ved tegn til lekkasje eller funksjonssvikt, da mer enn halvparten av forventet brukstid er passert.

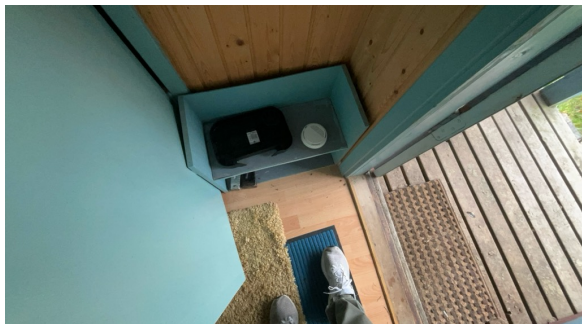
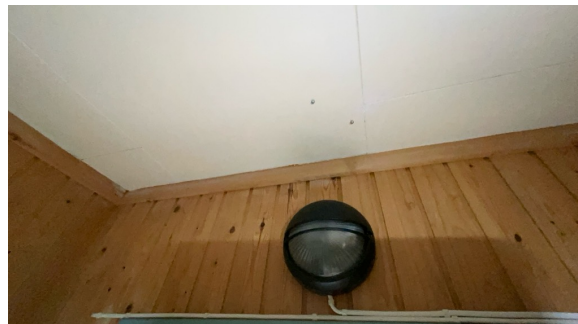
4. Er det skader på røykvarslere?  
**Ja Mangler batteri i røykvarsler**
