Tilstandsrapport

Tomannsbolig

Moveien 10 A, 1870 ØRJE

Befaringsdato: 18.09.2024

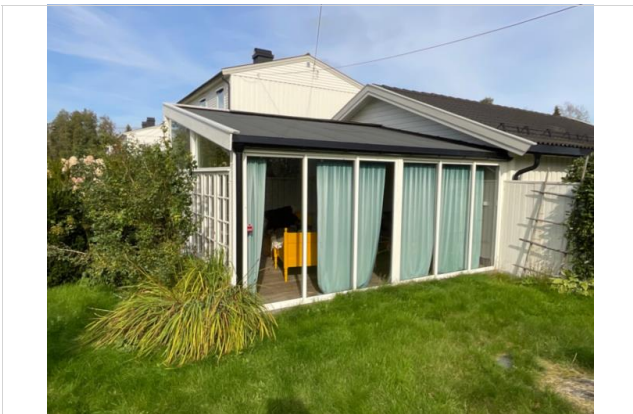
Byggene omfattes ikke av minimumskravet til hva en tilstandsrapport skal inneholde og er derfor ikke tilstandsvurdert. Takstmann har kun utført en forenklet visuell inspeksjon av bygget, uten å påvise noen betydningsfulle avvik. Det registreres arbeider som ikke er fagmessig utført og sprekker i betongdekke.
