# Prestaskjersarmen 4 4058 TANANGER

## Tilstandsrapport Eierskifte

Boligtype: Leilighet

Byggeår: 2014

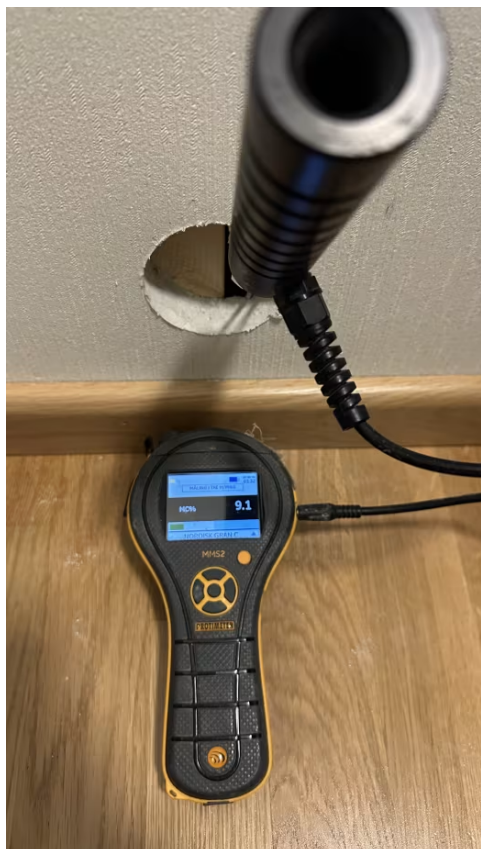
Er det påvist avvik ved utførelsen av membran/tettesjikt/klemring rundt sluk? Nei

Er det påvist tegn på utettheter f.eks. rundt rørføringer eller andre overganger? Nei

Er det påvist feil utførelse, feil materialvalg, eller skader i tettesjikt med fare for fuktskade?	Nei
Har membran/tettesjikt nådd en alder som gir økt risiko for skader eller følgeskader?	Nei
<b>Oppsummering av membran, tettesjikt og sluk</b>	<b>TG-1</b>
Ingen spesielle merknader registrert på synlig opplegg. Membran synlig ført under klemring.
