Øvre Damsloravei 13, 1940 BJØRKELANGEN

## Velkommen til en stor og unik teglsteinsvilla i idylliske omgivelser!

# Tilstandsrapport

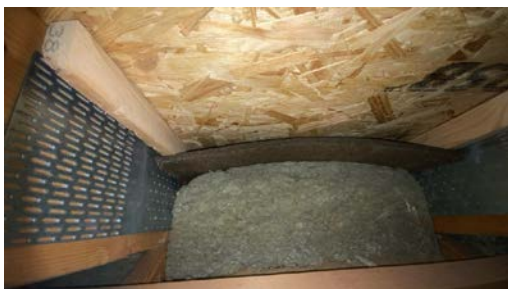
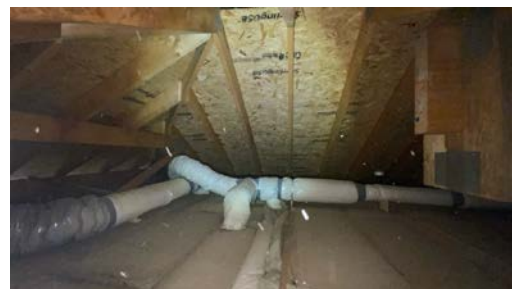
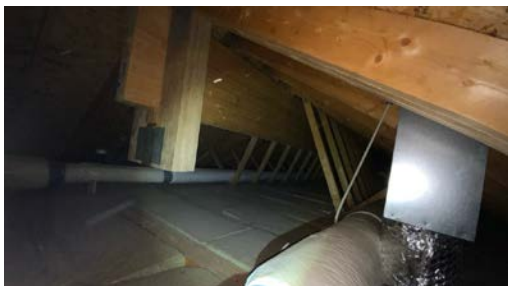
- Det er avvik:

- Lokal utbedring bør utføres.

Det anbefales å press inn lekter for større åpning og bedre lufting mot takutstikk/raft.
