Øvre Damsloravei 13, 1940 BJØRKELANGEN

**Unik eiendom i idylliske omgivelser. Dobbelgarasje og flott utsikt. Innerst i blindvei med marka som nabo!**

# Tilstandsrapport

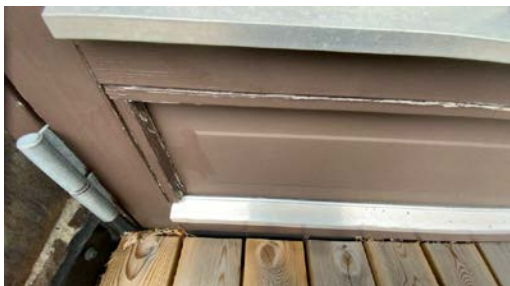
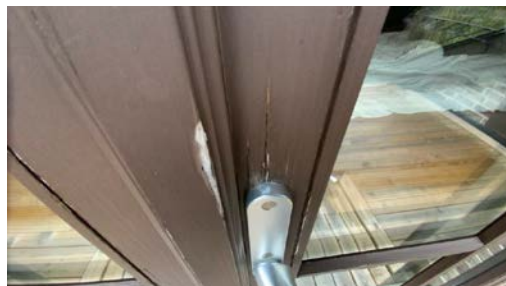
## TG 2 Dører - 2

Tofløyet ytterdør med glassfelt.

- Karmene i dører er værslitte utvendig og det er sprekker i treverket.

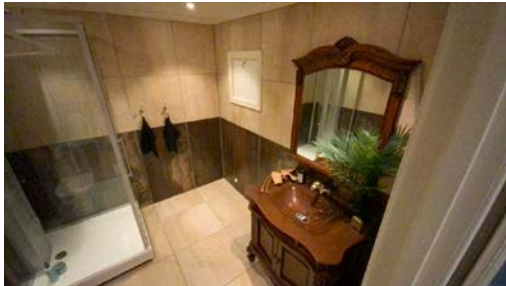
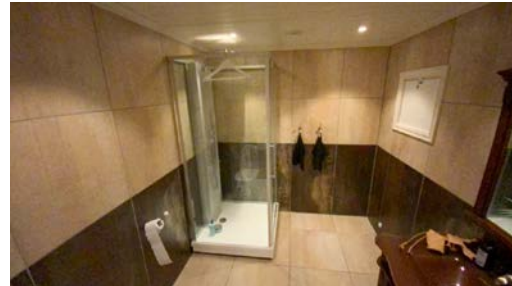
## 2.ETASJE > BAD

### TG 2 Overflater vegger og himling

- Det er påvist tegn til fuktskader i overflater.

Noe fuktskade på takplater over dusjhode.

Det er ikke fukt i plate befaringsdagen. Det er ingen konsekvens utover overflateskade.

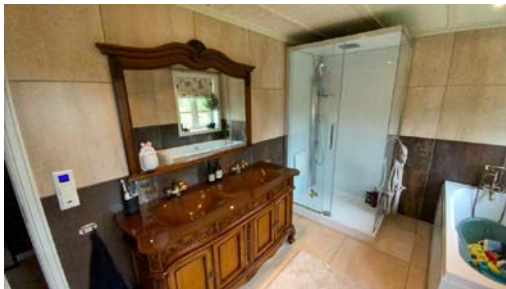
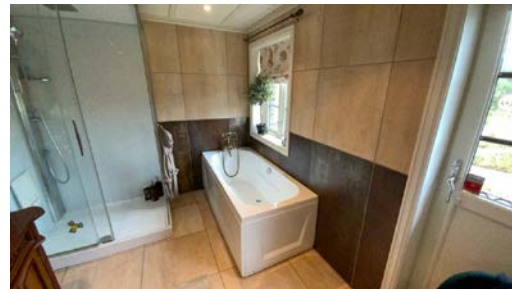
## 2. ETASJE > BAD 2

### TG 2 Overflater vegger og himling

- Det er vindu/dør med ikke fuktbestandige materialer i våtsonen (ved vask, dusj, badekar, osv.), løsningen eller byggematerialet er uegnet

De fleste vannskader i våtrom skyldes utettheter rundt gjennomføringer i gulv og vegg. Ett vindu i våt sone kan være utsatt for vannsprut og fuktighet, noe som kan føre til lekkasjer hvis det ikke er riktig installert og forseglet.

- Uegnede materialer må fuktbeskyttes/utskiftes.

Det er viktig å bruke materialer som tåler fuktighet og vannsprut. Vinduet bør være laget av materialer som ikke tar skade av vann, og det bør være godt forseglet for å forhindre vanninntrenging.

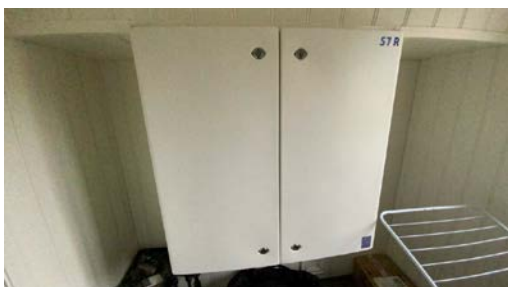
### TG 1 Varmesentral

Det er installert gassinstallasjoner for oppvarming av vann og gasspeis i stue.
