Ingelsrudvegen 78, 2324 VANG PÅ HEDMARKEN

**ØVRE VANG**

# DITT NYE HJEM?

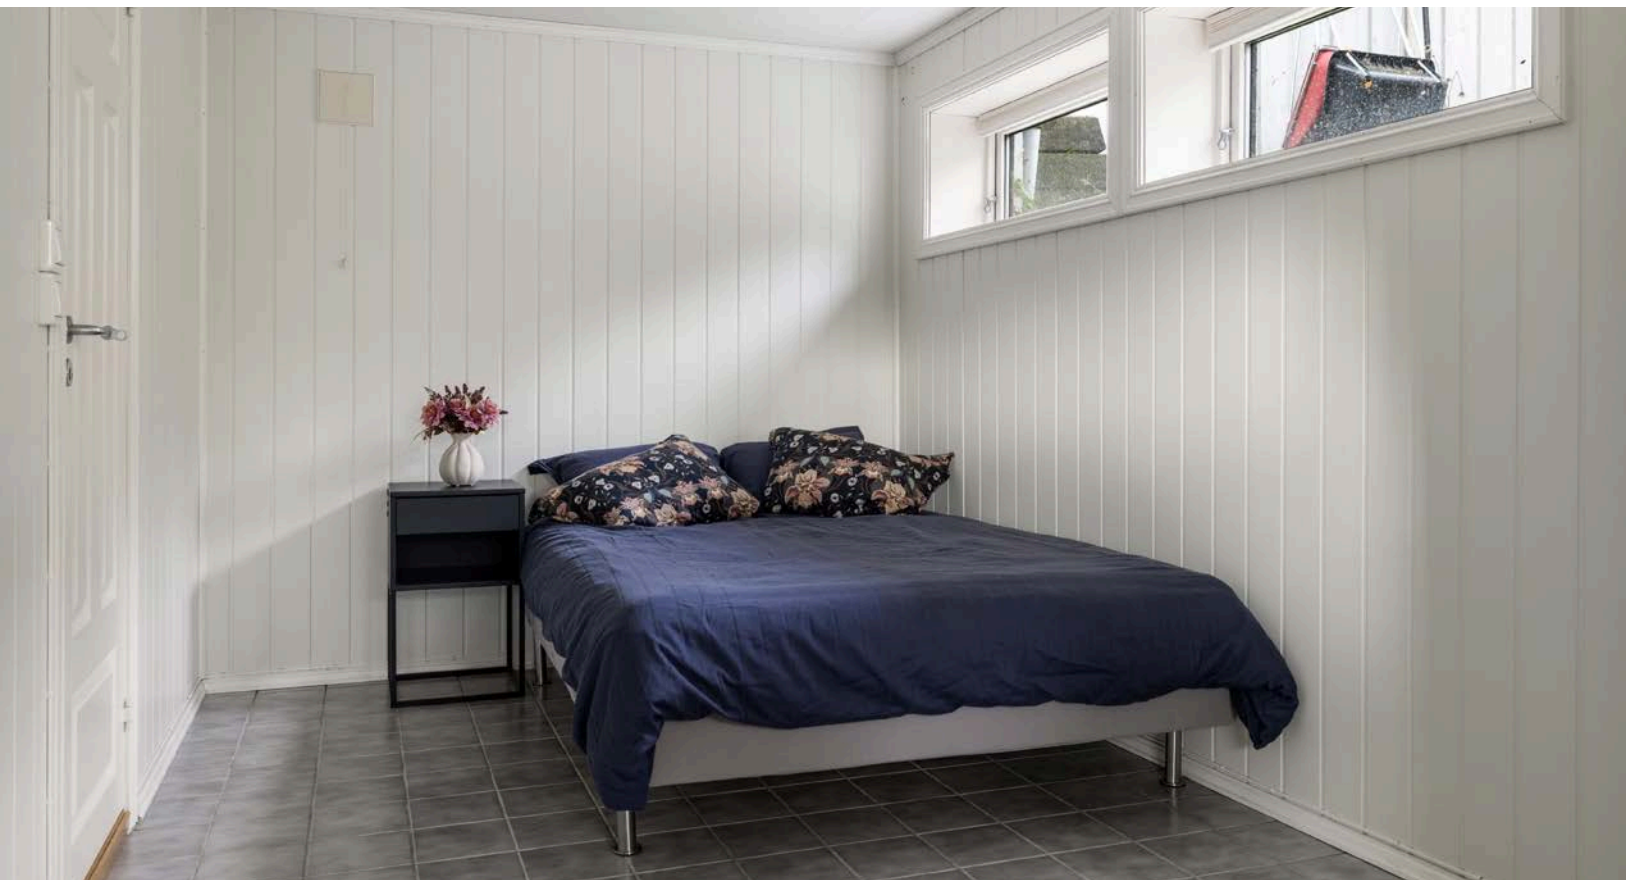
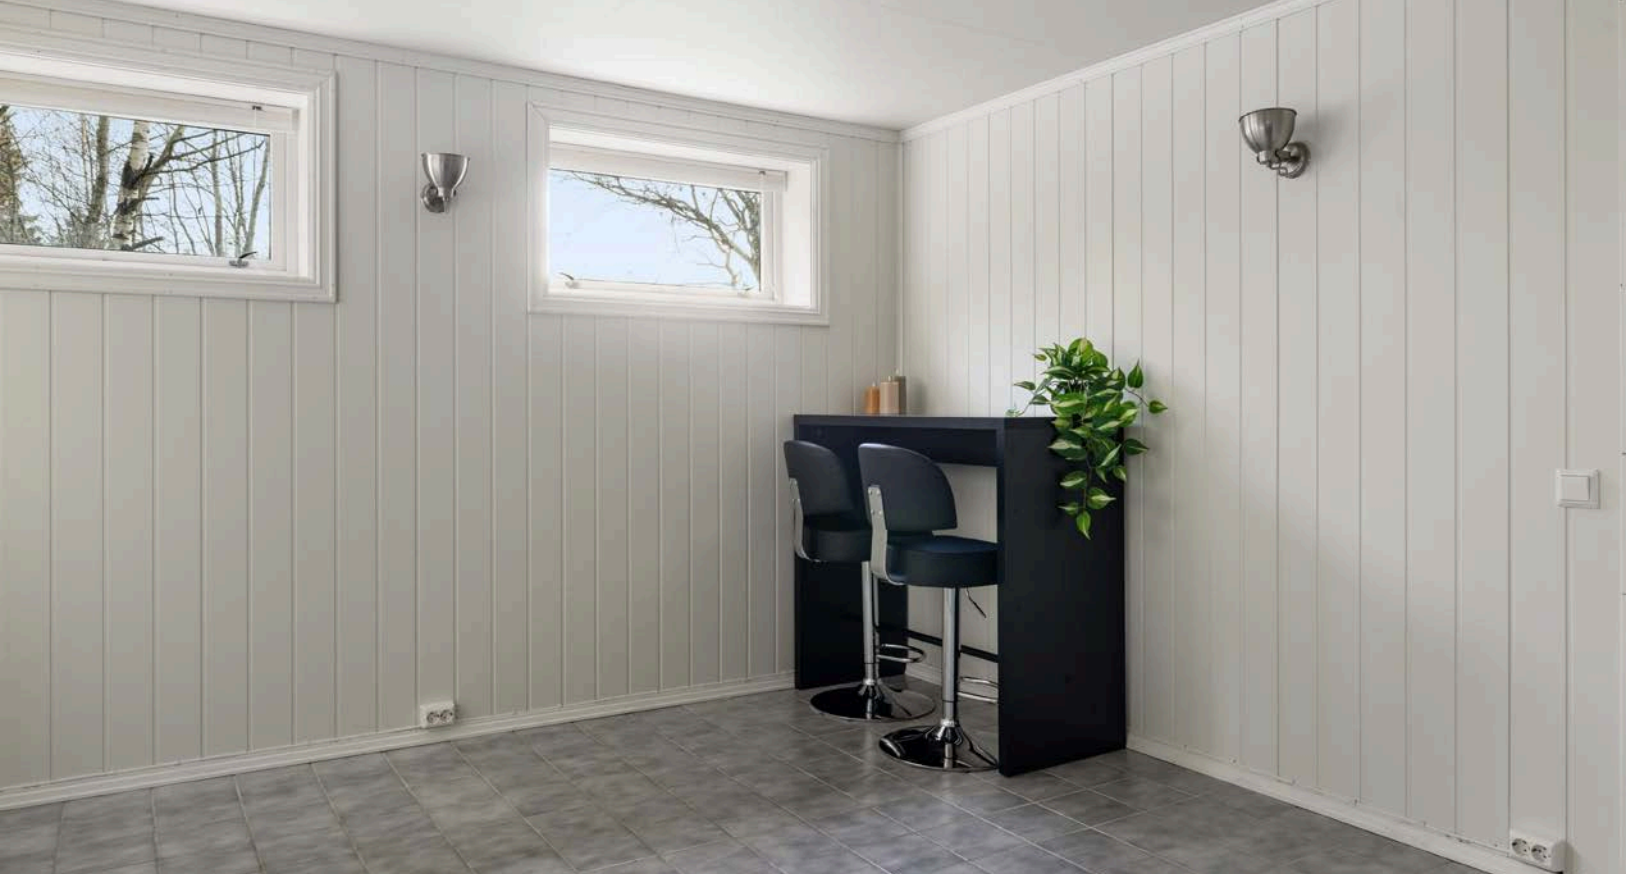
Rom i kjeller som er innredet og brukt som soverom er i byggetegninger registrert som hobbyrom. Det er ikke kjent med at det er søkt bruksendring av rommet. Det har ikke store nok vinduer til at disse gir tilstrekkelig med lysinnslipp.

Rommet er derfor ikke godkjent til varig opphold.

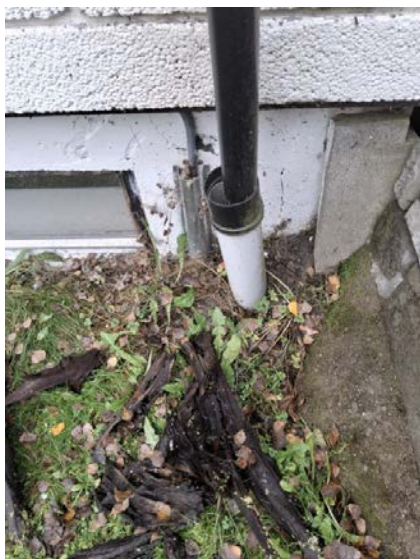
Taknedløp er ført til lukket rør.

| Har drenering nådd en alder som gir økt risiko for skader eller følgeskader? | Ja |

Fall på terreng rundt boligen bør tilordnes slik at overflatevann renner bort fra boligen og kjelleretasjen bør holdes under jevnlig observasjon, slik at tiltak kan iverksettes ved behov.

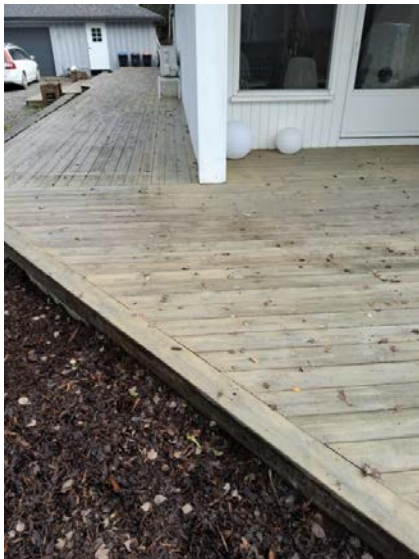
Halvparten av boligens grunnmur er tildekket med terrasse.

Utvendig over bakken er grunnmuren tildekket med konstruksjoner og innvendig så er grunnmuren i hovedsak utført og gjennkledd. På bakgrunn av dette vil innvendig grunnmur ikke være synlig, og eventuelle riss/sprekker i grunnmur vil ikke la seg påvise.

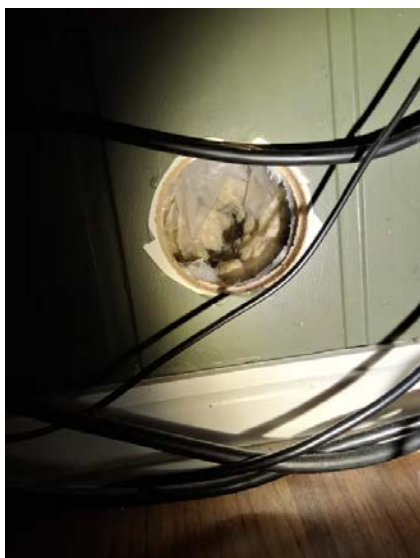
Det registreres dampsperre i utlektet vegg under terreng.

Rommene er ventilert med klaffventiler på yttervegg og var en godkjent løsning på oppføringsstidspunktet. Det er registrert sprekker i flisfuger samt bom og enkelte løse gulvfliser på soverom i kjelleretasjen. Forholdet tyder på bevegelser eller setninger i underlaget, noe som har svekket vedheften mellom flis og underlag. Skadene har først og fremst estetisk betydning, men kan medføre ytterligere løsning av fliser over tid. Påforede vegger mot terreng har feil byggemåte med bruk av plastfolie som dampsperre. Dette øker risikoen for magasinering av fukt inne i konstruksjonen med påfølgende fare for en utvikling av skader.

Til informasjon: Det er benyttet hull fra tidligere utført hulltaking i nedre del av vegg i gang i nedre del av utlektet kjellervegg i kjellerstue og på soverom. Ved måling av relativ fuktighet i hulrom ved hulltaking, måles det et fuktinnhold som er under faregrensen for utvikling av skader (relativ fuktighet ble målt til 56,5 prosent, ved 21,3 celsius i kjellerstue og 64,2 prosent, ved 18,1 celsius. Det gjøres oppmerksom på at fuktmålingen viser relativ fuktighet på det aktuelle stedet sonden er ført inn. Målingen gir kun et øyeblikksbilde av forholdene og kan for eksempel endre seg med årstider, fukt- og temperaturforhold. Det kan ikke sies med sikkerhet at forholdet er det samme i andre deler av konstruksjonen.

Løse og bomfliser bør fjernes og erstattes, fuger bør repareres og ytterligere undersøkelser av konstruksjoner for kartlegging årsak til bevegelser i flislagt gulv anbefales. Ventilering ved åpning av vinduer bør påregnes og videre tiltak bør iverksettes ved behov.

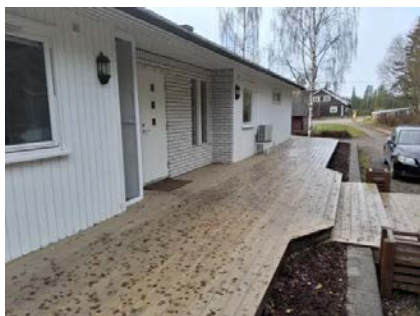
Oversiktsbilde terrasse.

Terrassen er slipt og overflatebehandlet i 2025, terrassebord i trapp mot hagen er skiftet i 2025, det er også utført en utskifting av et mindre område med råteskadet terrassebord i 2025.

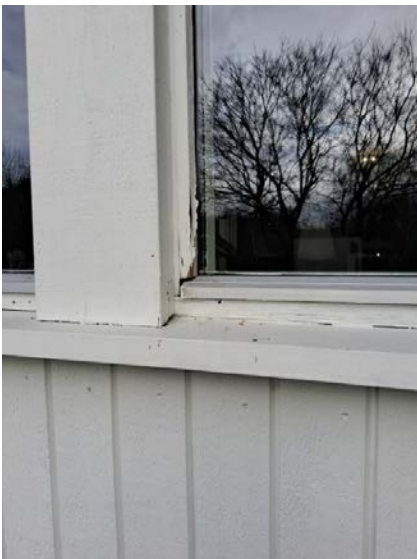
Enkelte vinduer er værslitt.

| Med tanke på oppnådd alder på enkelte vindu er punktering av glass i tiden som kommer påregnelig. Ekelte vinduskarm og entrédør i kjelleretasjen er værslitt. Det er lav/ingen klaring mellom utvendig listverk og beslag under vinduet, forholdet kan føre til fuktoppsug i treverket, forkorte levetiden og vanskeliggjør overflatebehandling. | |

Overflatebehandlinger må påregnes, alternativt bør det vurderes å skifte vinduer av eldre årgang da dette kan være gunstig ut fra et energiekonomisk synspunkt.

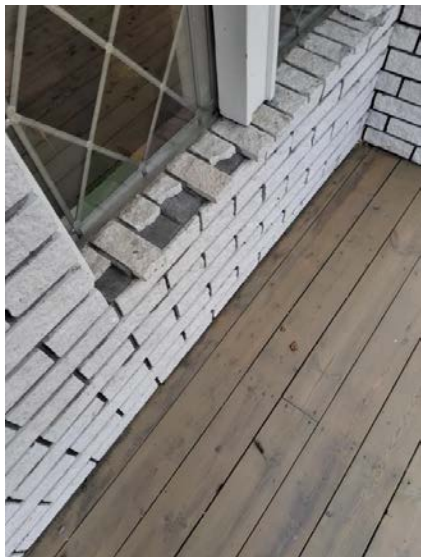
Det mangler stedvis forblendingsstein.

Reparasjon av områder med manglende forblendingsstein bør anbefales. Det bør foretas tiltak for å bedre lufting av kledningen.

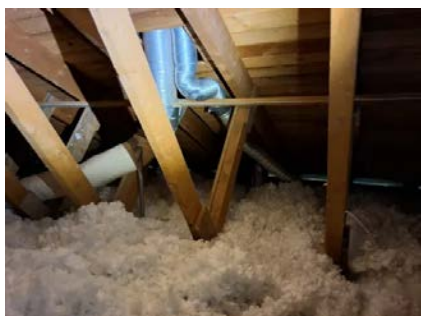
Det registreres uisolerte ventilasjonskanaler.

For å redusere varmetap og risiko anbefales det å etterisolere loftsluken og sikre at tetningslisten mot karm er tett, eventuelt å bytte til en ferdig isolert luke med god tetthet. Med tanke på registrerte tegn til gnagere så anbefales det at det gjennomføres videre undersøkelser av fagkyndig for å kartlegge omfang og inntreksveier. Ventilasjonskanaler bør isoleres.

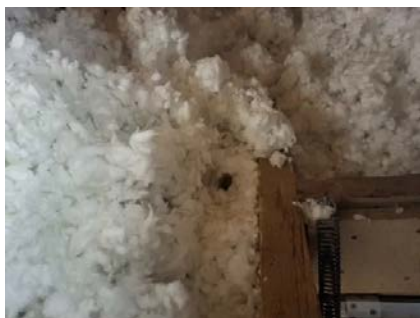
Det registreres tegn til aktivitet fra gnagere i løsisolasjon.

Kaldloftet ble kun inspisert fra takluken/døråpningen grunnet lav romhøyde/reduert tilkomstmulighet, med den begrensning dette innebærer. Spor etter gnagere er observert, gnagere kan føre til skader på bygningen, omfanget er uvist. Det registreres uisolerte ventilasjonsrør, noe som medfører kondensfare på utsiden og på innsiden av røret, det bemerkes at forholdet inne i rørene ikke er kjent. Dampsperra er ikke tilfredsstillende tett mot loftsluken, og luken er tilnærmet uisolert sammenlignet med øvrig del av kaldloftet og fungerer dermed som en kuldebro. Dette medfører økt varmetap og lavere overflatetemperaturer, noe som kan gi kondens eller rimdannelse og over tid økt risiko for fuktskader. Piggmåling i taktro er utført på tilfældige plasser (stikkprøveprinsippet er benyttet i områder med tilkomstmulighet). Det ble hverken påvist synlige skadesymptomer av større betydning, eller målt forhøyet trefuktighet i taktro (piggmåling: 12,8 vektprosent).

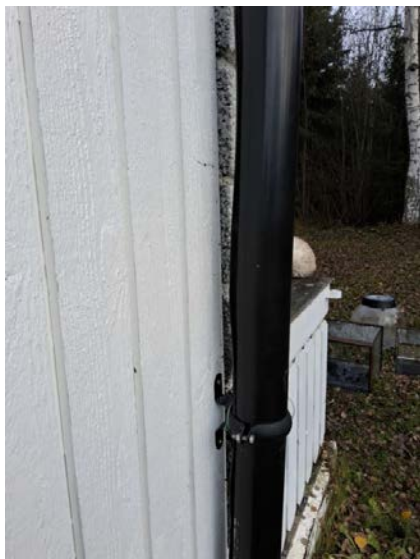
Det registreres buling på nedløpsrør.

Det ble registrert buling/skade i nedløpsrør som er et symptom på frostspreng.

Utskifting av nedløpsrør anbefales, og etablering av varmekabel i nedløpsrør/drensrør for å unngå frostspreng bør påregnes.

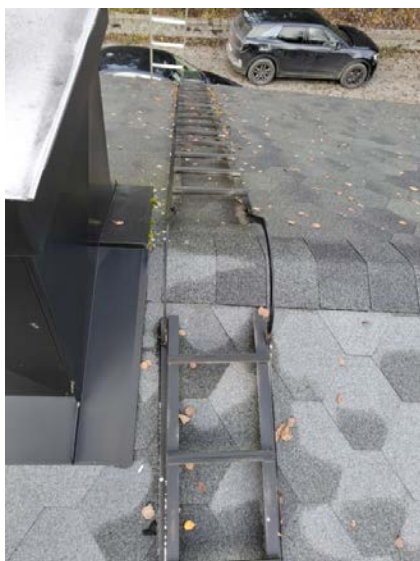
Takstigen er ikke festet til konstruksjonen.

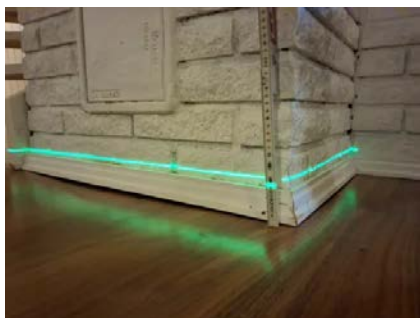
Etasjeskiller er kontrollert med nivelleringslaser.

| <p>Kontroll av etasjeskille utføres med nivelleringslaser. Det tas stikkprøver i to retninger i minst to rom per etasje der det lar seg gjøre.</p> <p>I kjelleretasje ble det med bruk av nivelleringslaser registrert totalt avvik i kjellerstue og soverom mellom 15 og 30 mm, i tillegg til lokale skjevheter.</p> <p>I første etasje ble det med bruk av nivelleringslaser registrert totalt avvik i gang og stue mellom 15 og 30 mm, i tillegg til lokale skjevheter.</p> | |

| <p>Det vurderes at det ikke er behov for umiddelbare tiltak, men ved eventuell legging av nytt gulv som stiller krav til planhet av underlaget, bør avretting påregnes.</p> | |

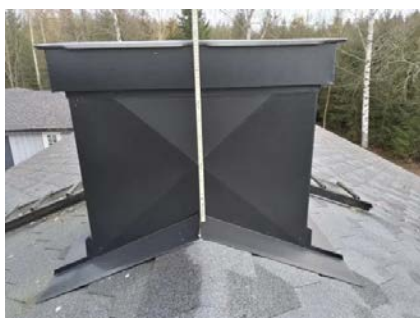
Pipehøyden er målt til ca 60 cm.

| Er det avvik i forhold til høyde på pipe over tak? | Ja |

| <p>Med bakgrunn i påviste avvik og for en vurdering av eventuelle tiltak anbefales en ytterligere kontroll av pipa utført av brann- og feiervesen.</p> | |

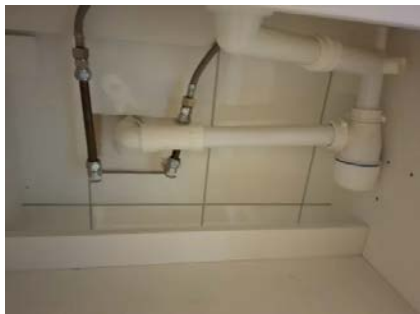
Boligen har synlige avløpsrør i plast.

På grunn av sen avrenning fra tappested anbefales en kontroll / utbedring av rørlegger. Det ble ikke registrert behov for øvrige tiltak, men med tanke på alder kan skader plutselig oppstå på avløpsrør av eldre årgang. Ved eventuelle oppgraderinger av våtrom/kjøkken vil det være hensiktsmessig å skifte avløpsrør.

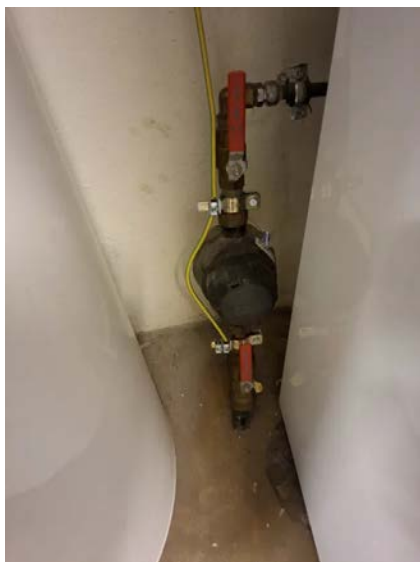
Hovedstoppekrane er plassert i fyrrom.

| Deler av vannrørene er fra byggeåret, og har nådd en alder som tilsier at skader / lekkasjer kan oppstå. Det ble ikke registrert behov for tiltak, men med tanke på alder kan skader plutselig oppstå på vannrør av eldre årgang. Ved eventuelle oppgraderinger av våtrom/kjøkken vil det være hensiktsmessig å skifte vannrør. | |

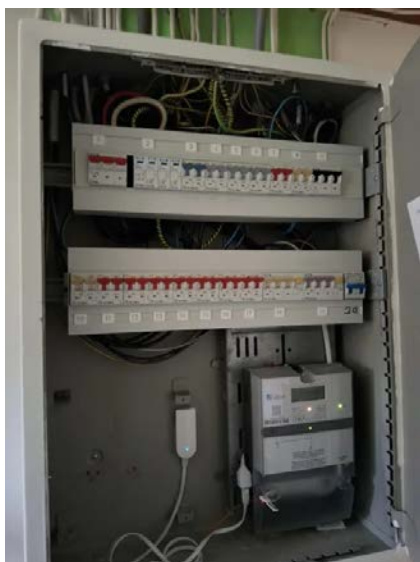
Sikringsskap er plassert i kjellerbod.

| <p>Anlegget bør sjekkes av fagperson, som vurderer eventuelle behov for tiltak på anlegget.</p> | |

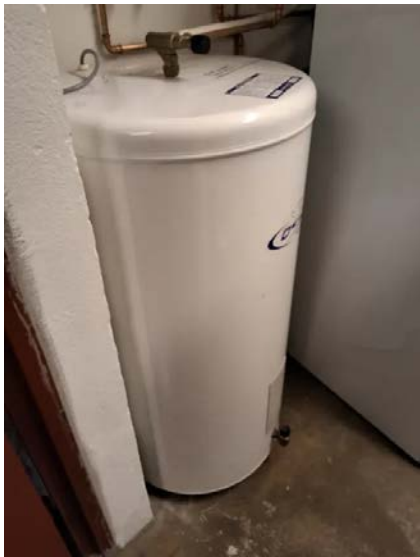
Varmtvannsbereder er plassert i fyrrom.

| En utskifting av bereder som følge av oppnådd alder (over 20 år) er påregnelig. | |

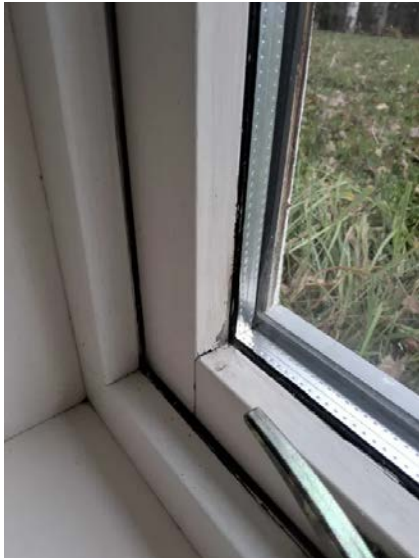
Det registreres tegn til kondensproblematikk på innsiden av enkelte vinduer.

| Ventilering ved åpning av vinduer bør påregnes og videre tiltak bør iverksettes ved behov. | |

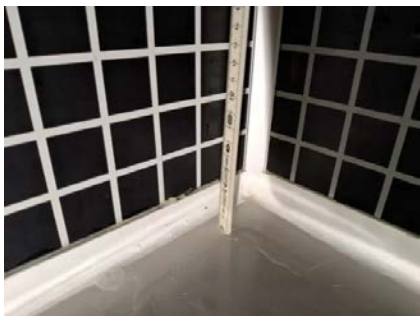
Baderomsplater er montert for nærme gulv, og det mangler stedvis tettemasse mellom sokkellist og nedre del av plate i dusjsone.

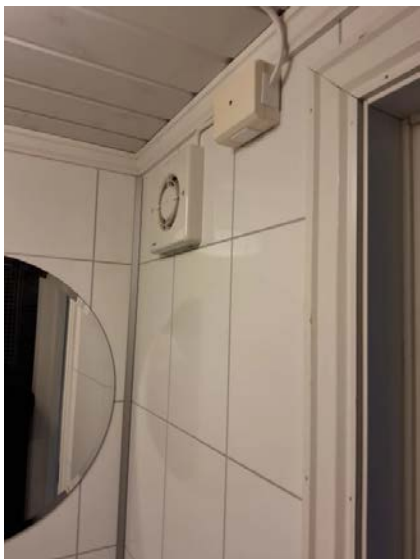
Baderomsvifte er defekt.

Det er etablert en baderomsvifte i rommet, avtrekk fra viften blir kun ført til tilstøtende soverom, og ikke til utsiden av boligen, forholdet vil medføre en risiko for vesentlig økning av luftfuktighet i rom under terreng med tilhørende risiko for fuktskader. Viften er forøvrig defekt.

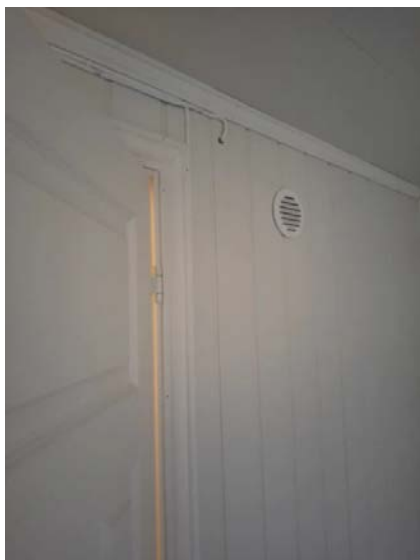
Kanal fra baderomsvifte er avsluttet med rist på soverom.

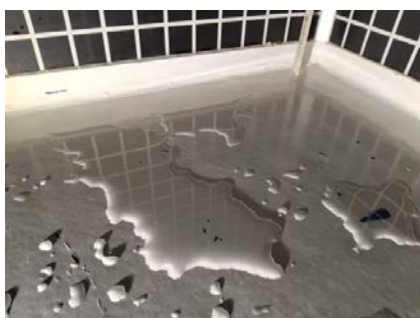
Det blir liggende vannsamlinger på gulvet i dusjsjonen.

Det er ikke registrert store skader men på grunn av påviste forhold vurderes det som sannsynlig at dette kan oppstå og derfor anbefales det montert et dusjkabinett for å unngå ytterligere fuktbelastning i påvente av en oppgradering, som må påregnes.

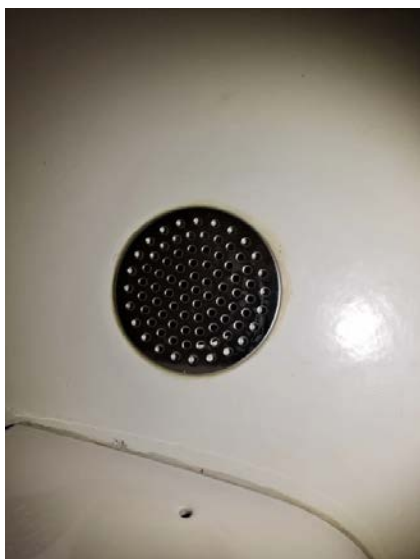
Slukrist til sluk ved servant sitter fast i gulv.

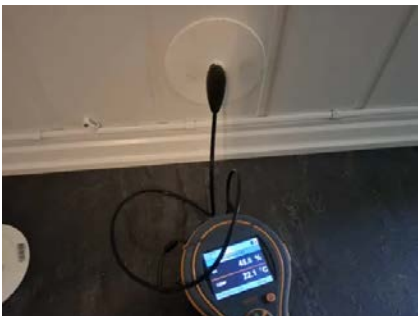
Det er benyttet hull fra tidligere utført hulltaking i nedre del av vegg i gang. Undersøkelsen viser ingen tegn til skader eller fukt i konstruksjonen. Relativ fuktighet ble målt til 45,8 prosent, ved 22,1 celsius. Det gjøres oppmerksom på at fuktmålingen viser RF på det aktuelle stedet sonden er ført inn. Målingen gir kun et øyeblikksbilde av forholdene og kan for eksempel endre seg med årstider, fukt- og temperaturforhold. Det kan ikke sies med sikkerhet at forholdet er det samme i andre deler av konstruksjonen. Selger opplyser for øvrig at våtrommet kun har blitt benyttet et fåtall ganger i deres eie, og forrige gang er flere måneder siden.

Bilde fra fuktmåling i veggkonstruksjon tilstøtende våtsone.

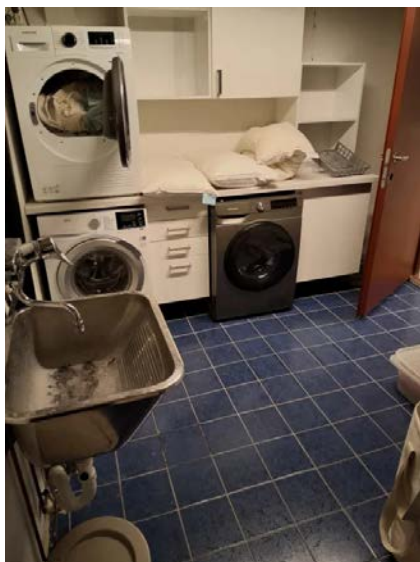
## 6.28 Våtrom: Kjelleretasje - Vaskerom

Oversiktsbilde vaskerom.

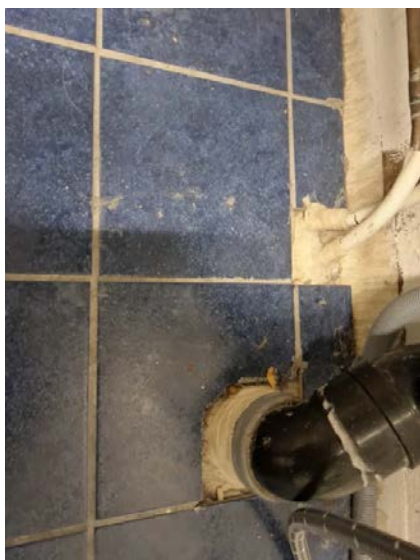
Fliser er lagt på eksisterende gulvbelegg.

Det ble registrert slitasje, elde og lignende avvik på synlige overflater, gulvfliser er lagt direkte på eksisterende gulvbelegg og utførelsen bærer ikke preg av fagmessig god utførelse.

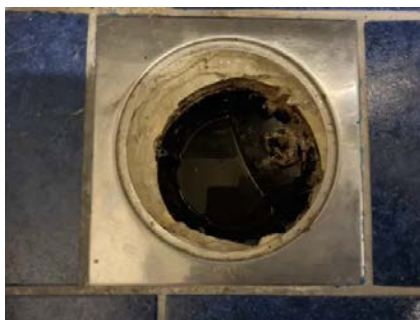
Overgang membran/sluk er uoversiktlig.

Overgang mellom sluk og membran er uoversiktlig. Det kan derfor ikke verifiseres at utførelsen er korrekt, eller at lekkasjesikkerheten er ivarettatt. Rørføringer gjennom gulv har ikke synlig membran / mansjetter over gulvet. Overflater og tettesjikt i rommet har nådd en alder som gjør tettheten usikker i tiden som kommer.

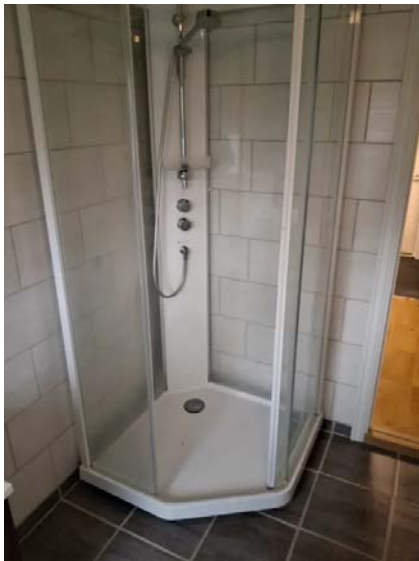
### 6.29 Våtrom: 1. Etasje - Bad

Det er etablert dusjkabinett i våtrommet.

Fallforhold er ikke kontrollert under dusjkabinett på grunn av manglende adkomst for måling. Det er høy terskel og tilstrekkelig høydeforskjell til sluk, men det er ikke mulig å kontrollere hvor membranen er avsluttet ved døren. Dette gir usikkerhet om fuktsikringen, og det er derfor valgt TG2. Dersom membranen ikke er tilstrekkelig ført opp bak terskel, kan det føre til vannlekkasje til tilstøtende konstruksjoner ved vannsøl eller lekkasjer. Dette kan gi fuktskader i gulv eller vegger utenfor baderommet.

Det anbefales å etablere en fuktsensor ved dør tilknyttet automatisk vannstopper, slik at vanntilførsel blir stengt ved en eventuell lekkasje fra utstyr på rommet.

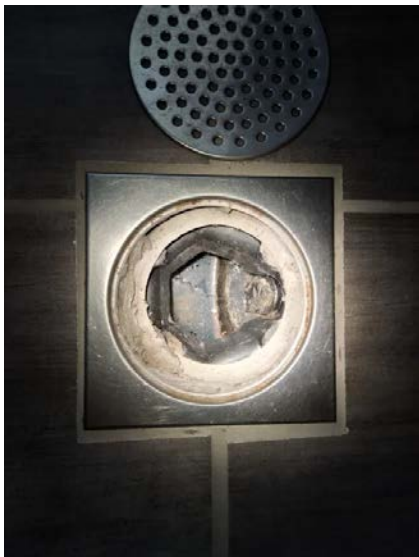
Sluk ved servantinnredning er ikke skiftet i forbindelse med oppgradering av rommet, det er ikke benyttet klemring mot membran.

Grunnet plassering av dusjkabinett er det ikke mulig å foreta tilstrekkelig undersøkelse av dette sluket. Utførelse vedrørende tettedetaljer/tilstand er ukjent. Selv om det er gjort oppgraderinger på våtrommet, er sluket ved servantinnredning ikke skiftet. Erfaringsmessig er dette en løsning som medfører økt fare for lekkasje/utettheter rundt sluket. Sluket har ikke klemring. Forholdet medfører risiko for lekkasje/utettheter i overgangen mellom sluk og tettesjikt. Tettesjikt har nådd en alder som gjør tettheten usikker i tiden som kommer.

Det anbefales å fortsatt benytte et dusjkabinett for å unngå ytterligere fuktbelastning fra fritt vann på gulv og vegger i påvente av en oppgradering av rommet.

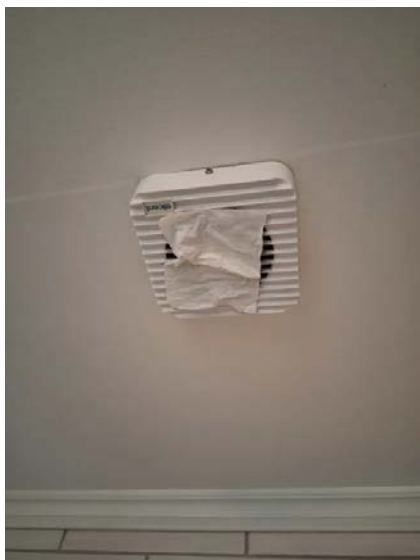
Avtrekkseffekten er testet med papir.

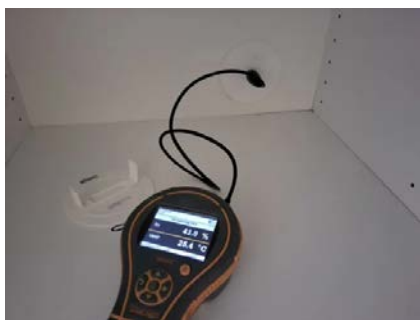
Bilde fra fuktmåling i veggkonstruksjon tilstøtende våtrommet.

Det er benyttet hull fra tidligere utført hulltaking i nedre del av vegg på kjøkken (i skap). Undersøkelsen viser ingen tegn til skader eller fukt i konstruksjonen. Relativ fuktighet ble målt til 42,0 prosent, ved 25,4 celsius.

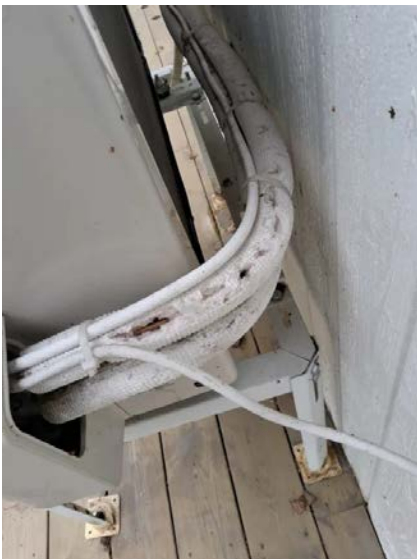
## 6.31 Øvrig: Varmepumpe

Rørisolasjon er musespist på utsiden.

Det bør gjennomføres en service på varmpumpen for å utbedre ovennevnte avvik.

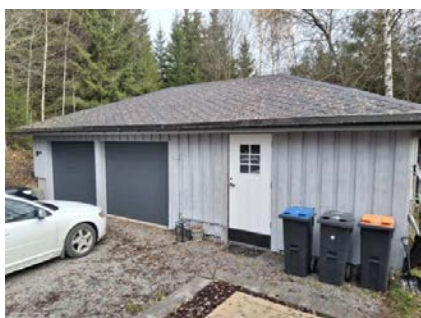
## 6.34 Øvrig: Frittstående bygg

Oversiktsbilde garasje.

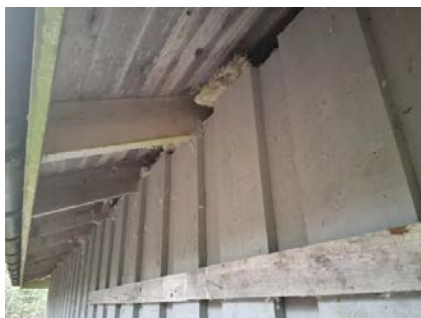
Takfoten er åpen og det spor etter at isolasjon har blitt dratt ut på veggen og bakken.
