Enerhaugen 10, 2335 STANGE

# DITT NYE HJEM?

# Tilstandsrapport

## ENEBOLIG MED INNTILBYGGET GARASJE

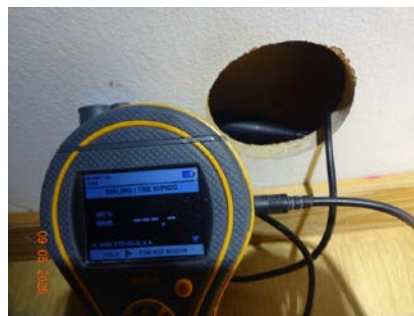
## TG 1 Tilliggende konstruksjoner våtrom

Hulltaking er foretatt nederst på delevegg mot våtsonen. Ved bruk av fuktmåler ble det ikke registrert unormale verdier.
