# Tilstandsrapport

Enebolig

Holmebakken 8 , 4355 KVERNALAND

Befaringsdato: 18.02.2026

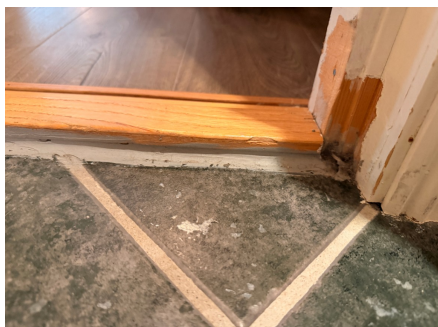
## KJELLER > BAD

Manglende membran oppbrett gir redusert sikkerhet mot vann på gulv og øker risikoen for vanninntrengning/overløp ved større vannmengder.

Det anbefales å etablere korrekt høydeforskjell og sikre at membranens oppbrett tilfredsstiller gjeldende krav for å hindre fuktvandring til tilstøtende konstruksjoner.
