# Tilstandsrapport

Enebolig

Holmebakken 8 , 4355 KVERNALAND

Befaringsdato: 18.02.2026

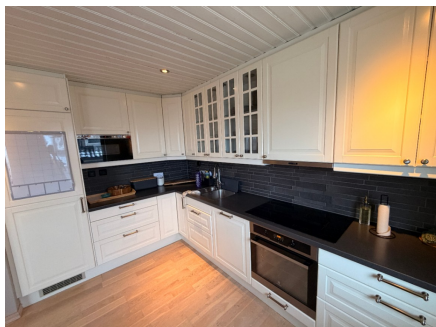
Enkel utbedring/overflatebehandling ved behov, forholdet vurderes i hovedsak å være av estetisk karakter.

Påviste skader i fronter kan evt. forseglers/impregneres for å hindre videre svelling.

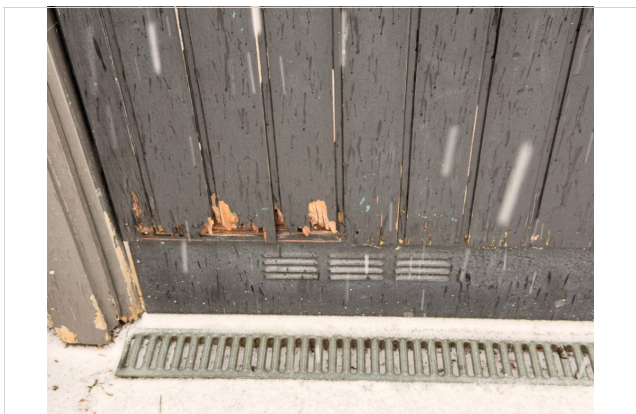
Bygningen inngår ikke i NS3600-kravene og vurderes derfor ikke med tilstands- eller konsekvensanalyse, da de anses som sekundære konstruksjoner i forbindelse med salgsprosessen. Enkelte områder er anmerket ut fra observasjoner.

Bygget er ikke tilstandsvurdert ihht Forskrift til avhendingslova og NS3600. Dette er kun en enkel beskrivelse.
