# Tilstandsrapport

Leilighet

Bakkebakken 22, 1940 BJØRKELANGEN

Befaringsdato: 07.10.2025

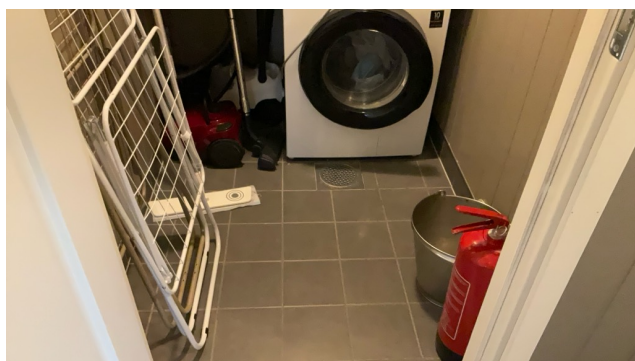
## 1. ETASJE > VASKEROM

Vaskerommet har standard fra byggeåret.  
Det er ikke fremlagt noe dokumentasjon på badetrommet.  
Boligen har ferdigattest og dermed har utbygger bekreftet at boligen er bygget iht. gjeldene byggeforskrift på byggetidspunktet.

### ! TG 1 Overflater vegger og himling

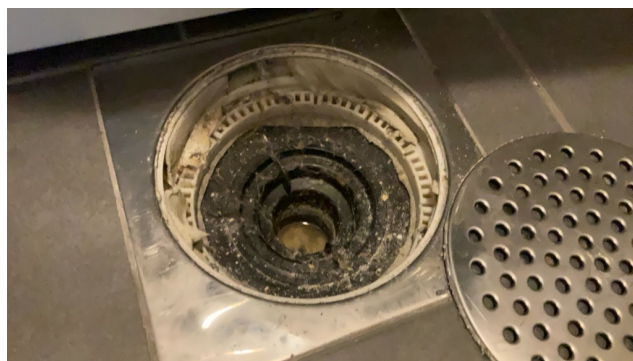
## 1. ETASJE > VASKEROM

### ! TG 1 Overflater Gulv
