# Tilstandsrapport

Tomannsbolig

Binneveien 13C , 3960 STATHELLE

Befaringsdato: 18.02.2026

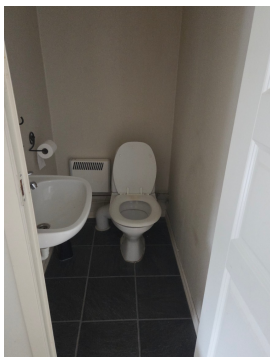
### TG 2 Vannledninger

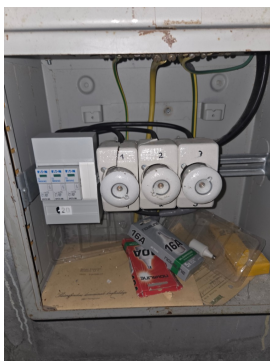
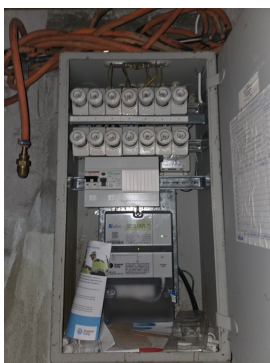
## Inntak og sikringsskap

10. Er det tegn på at kabelinnføringer og hull i inntak og sikringsskap ikke er tette, så langt dette er mulig å sjekke uten å fjerne kapslinger?  
**Nei**
11. Finnes det kursfortegnelse, og er den i samsvar med antall sikringer?  
**Ja**
12. Foreta en helhetsvurdering av det elektriske anlegget, dets alder, allmenne tilstand og fare for liv og helse. Bør det elektriske anlegget ha en utvidet el-kontroll?  
**Ja Tiltak må beregnes når våtrom og overflater oppgraderes. Manuelle sikringer bør skiftes til automat sikringer.**
