Tilstandsrapport

Boligbygg med flere boenheter

Elgtråkket 9 E, 2014 BLYSTADLIA

Rapportdato: 06.05.2026

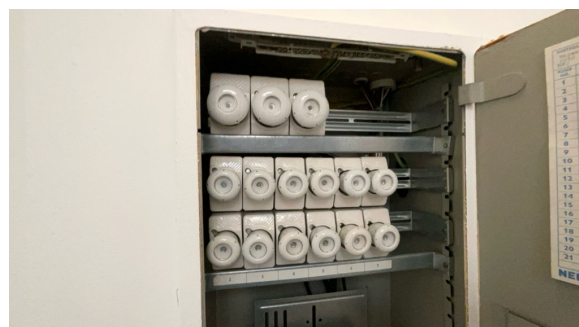
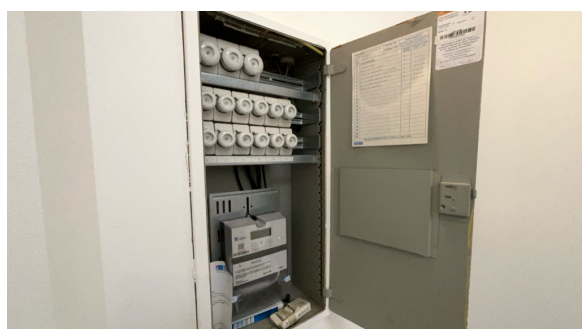
Elektrisk anlegg

Målertrykket er utført på veggen av
Hafslund Nett AS og utført i hennt
til F.E.L. og Kilde til vedlegg
montering av smartmåler
Vi beretter at installasjonen er
samsvar med kravene
Brukerveiledning
for måler er vedlagt utleget
