# Tilstandsrapport

Fritidsbolig

Dragedalen 655, 4580 LYNGDAL

Befaringsdato: 08.05.2025

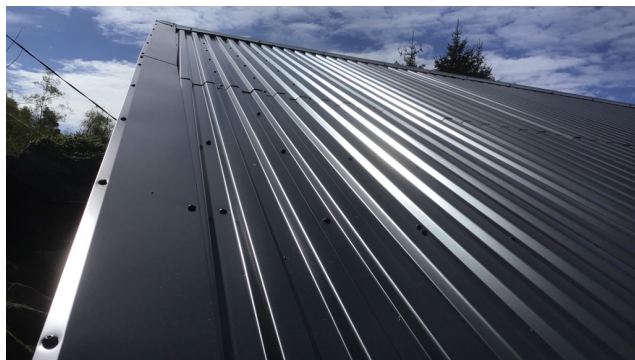
Taktekking av aluminiums/stål plater, besikket fra nedkant tak.

Årstall: 2024 Kilde: Eier

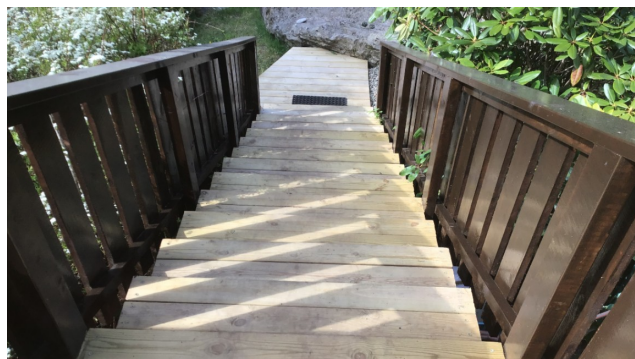
## TG 1 Utvendige trapper

Flere utvendige tre trapper i mellom plattingene.

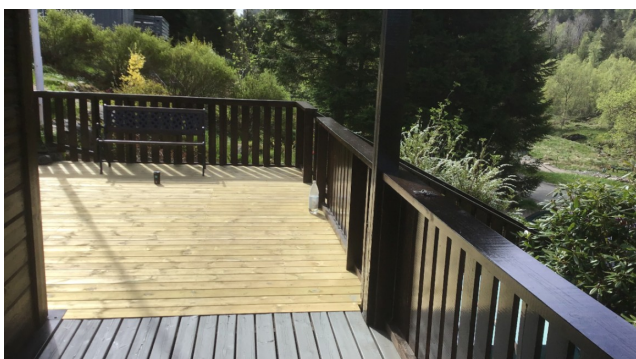
- Det er ikke krav om utbedring av rekkverkshøyde opp til dagens forskriftskrav.

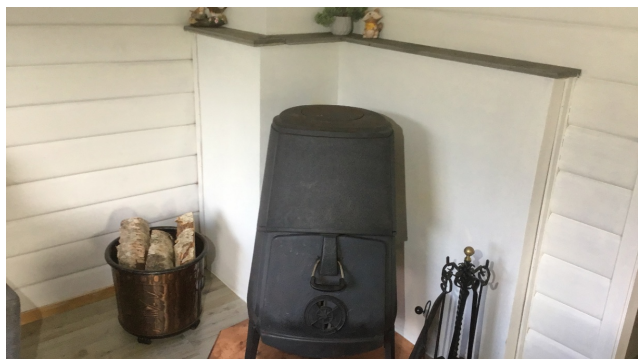
## ! TG 1 Pipe og ildsted

Elementpipe med vedovn i stue.  
Nytt innleggs rør i pipe samt nytt fundament under utført av eier  
Ved inspeksjon av utvendige overflater på pipe og brannmur, ble det ikke registrert sprekker eller riss av betydning.  
For teknisk tilstandsanalyse av pipe og ildsted, henvises det til lokalt brann- og feiervesen

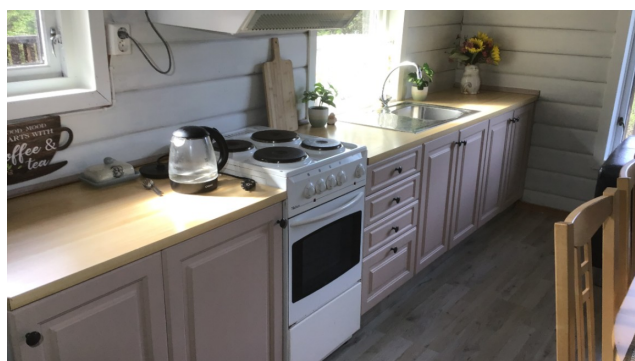
Innredning med profilerte fronter og laminerte benkeplater.  
Laminat på gulv og panel på vegger.

Kjøkkenet har normal slitasje alder tatt i betrakt

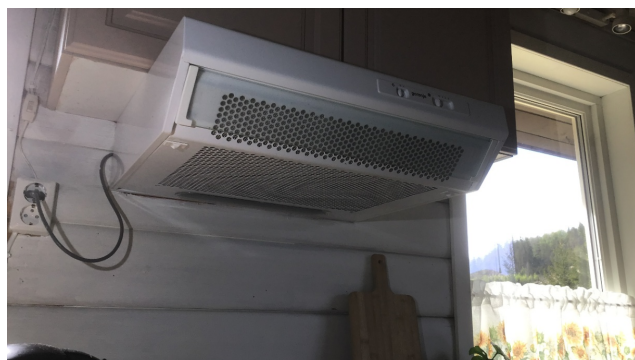
### ! TG 1 Avtrekk

Ventilator med utlufting ut  
Det ble ikke registrert komfyrvakt under ventilatoren.  
Dette var ikke et krav på oppføringstidspunktet, men anbefales montert.

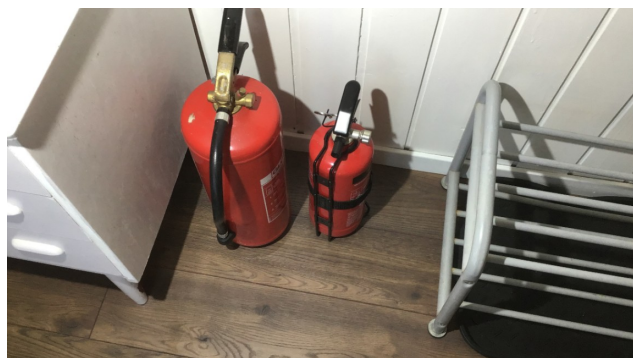
Røkvarslere er plassert i himling

1. Er det mangler for brannslukningsutstyr i boligen iht. forskriftskrav på søknadstidspunktet, men minst Byggeforskrift 1985?  
**Nei**
2. Er det skader på brannslukningsutstyr eller er apparatet eldre enn 10 år?  
**Nei**
3. Er det mangler på røykvarsler i boligen iht. forskriftskrav på søknadstidspunktet, men minst Byggeforskrift 1985?  
**Nei**
4. Er det skader på røykvarslere?  
**Nei**

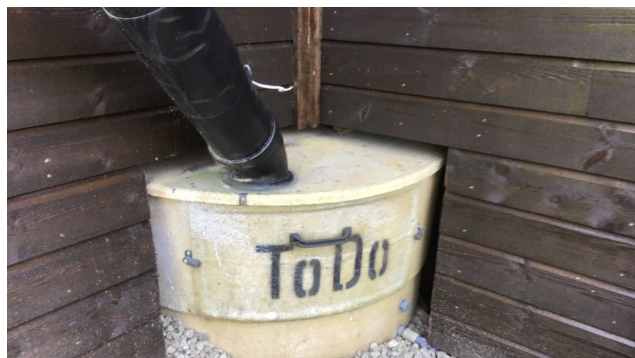
### TG 1 Septiktank

Snurredass med utvendig tank og lufting
