# Tilstandsrapport - NS 3600

**Mefjordveien 1584**

**9386 Senjahopen**

**Rapport kode: 971311**

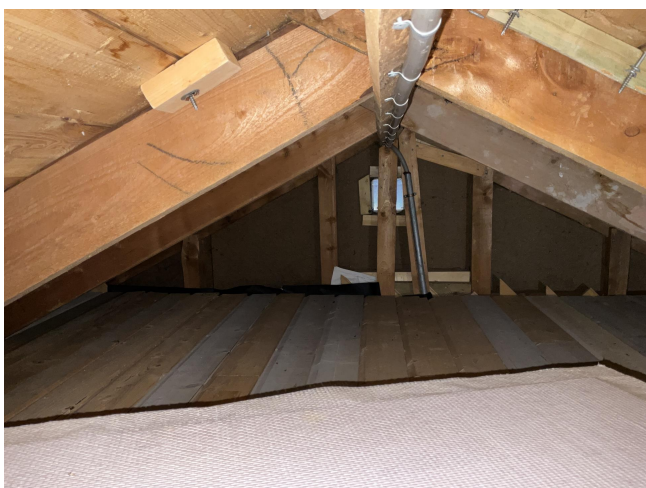
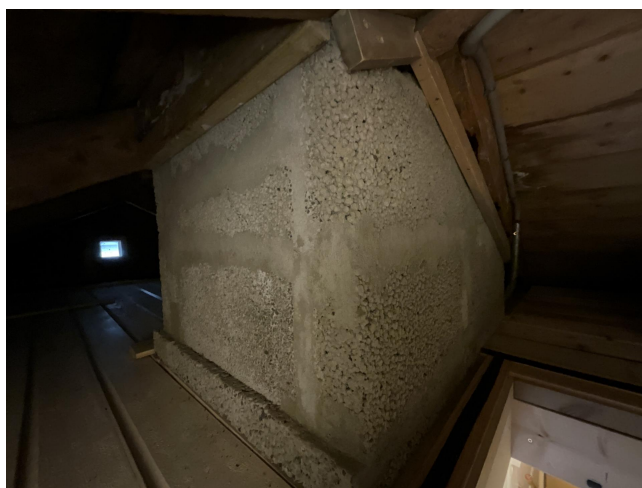
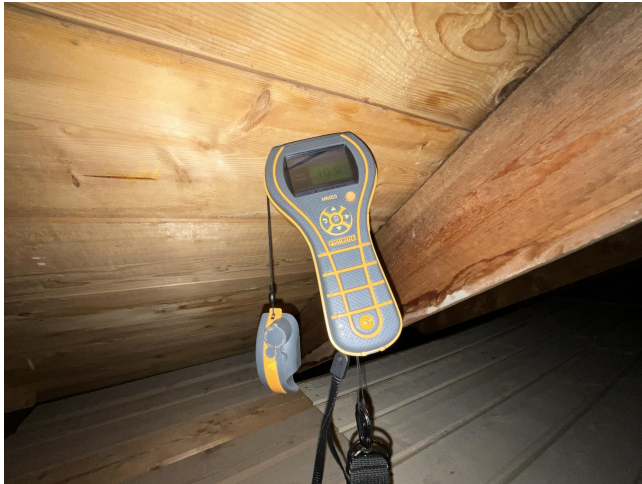
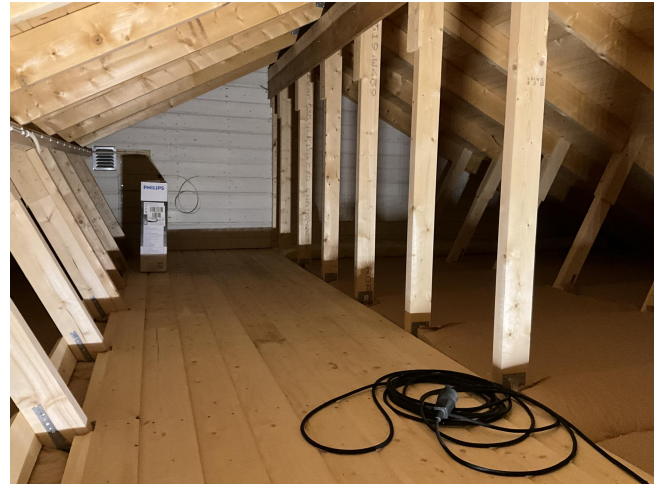
Konstruksjonen fremstår som solid og i god teknisk stand, og det er ikke behov for utbedringer utover normalt vedlikehold.

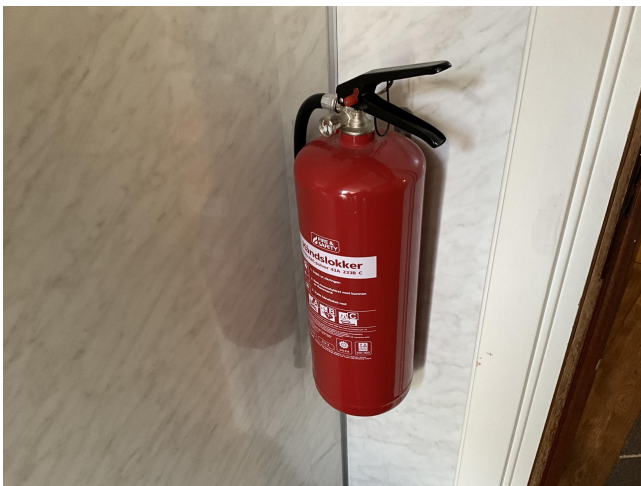
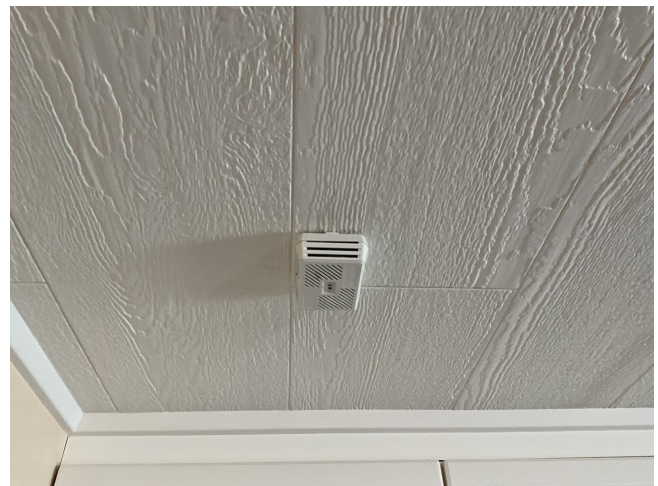
Etter gjennomgang av sjekklisten for det branntekniske anlegget i boligen, konkluderes det med at alle relevante krav er oppfylt. Dette gir et solid grunnlag for trygghet ved brann og viser at boligen er godt tilrettelagt for både varsling, slokking og evakuering.
