# Tilstandsrapport

📍 Skullerudstubben 4, 1188 OSLO

# gnr. 162, bnr. 164

Befaringsdato: 26.04.2025

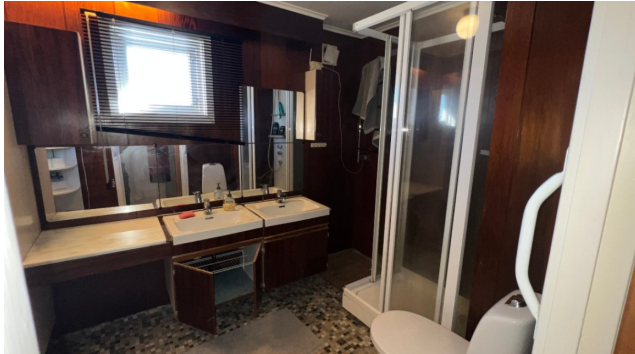
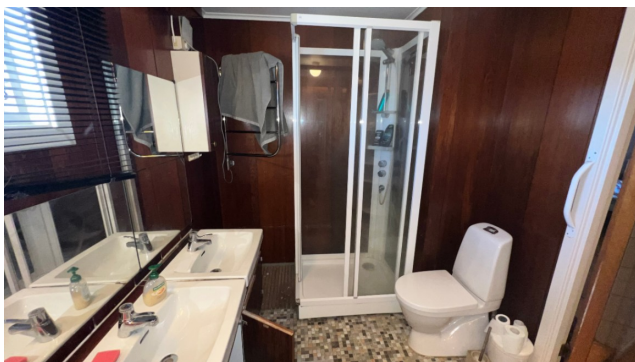
1. ETASJE > BAD

## ! TG 1 Tilliggende konstruksjoner våtrom

- Våtrommet må totalrenoveres. Alle forhold med tettesjikt, våtsone, sluk m.m. må dokumenteres.

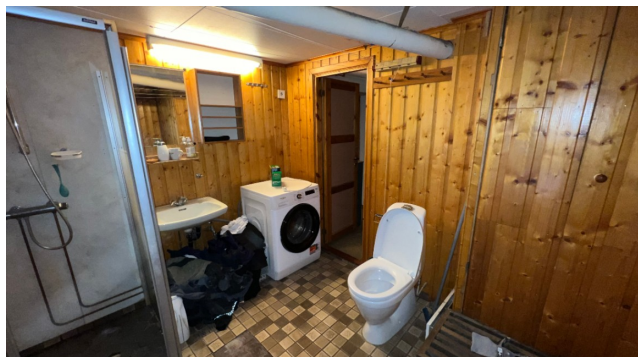
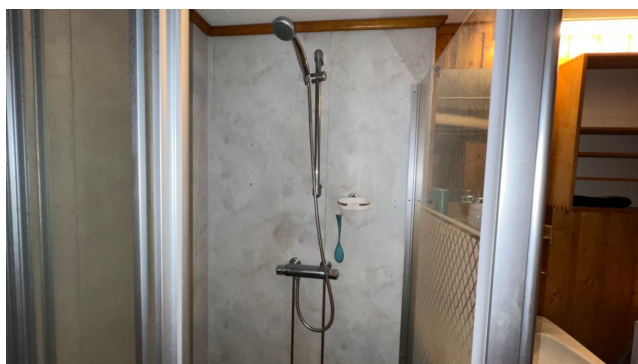
KJELLER > BAD

## ! TG 1 Tilliggende konstruksjoner våtrom

Selve innredningen er fullt brukbar, og eventuelle tiltak bør derfor vurderes ut fra kjøpers estetiske preferanser og forventninger til overflatekvalitet. Dette innebærer at det ikke nødvendigvis er behov for funksjonelle utbedringer, men kosmetiske forbedringer kan være aktuelle dersom kjøperen legger vekt på visuelle detaljer.

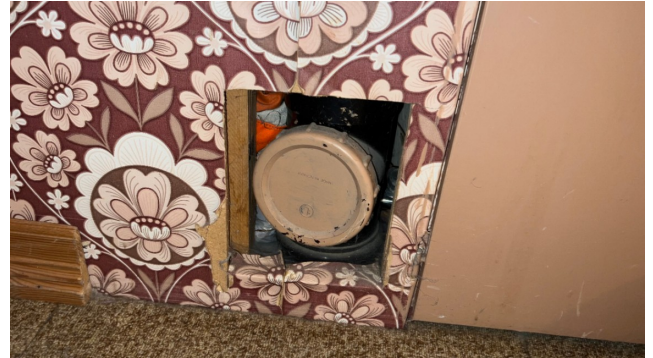
## ! TG 2 Ventilasjon

Boligen er basert på naturlig ventilasjon.

Vedlikehold/service kan ikke utelukkes.
