# Tilstandsrapport

Rekkehus

Frognerhagan 204 , 2322 RIDABU

Befaringsdato: 08.04.2026

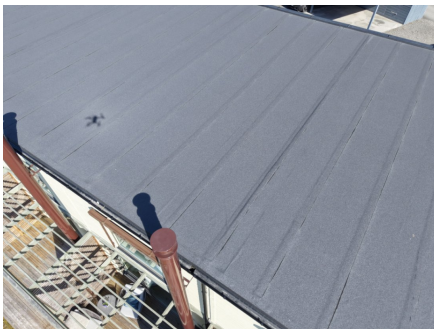
Taktekking av sveiset papp. Det gjøres oppmerksom på at undersøkelsen av taktekkingen av sikkerhetsmessige årsaker er gjennomført med drone. Metoden gjør det mulig å dokumentere forhold som ellers ville vært vanskelig tilgjengelige, men den gir ikke samme detaljeringsgrad som en fysisk, nærgående inspeksjon. Det kan derfor forekomme forhold som ikke lar seg avdekke via dronebasert undersøkelse, og videre undersøkelser kan være nødvendig.

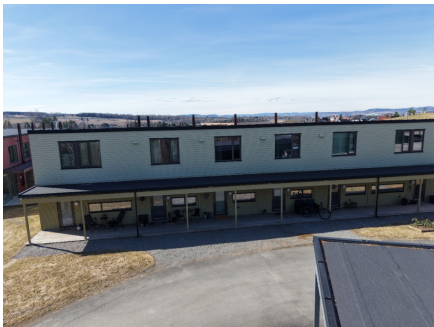
## ! TG 1 Takkonstruksjon/Loft

Boligen er oppført med lukket pulttakkonstruksjon.

Takkonstruksjonen er lukket, og kontroll begrenser seg derfor til visuelle undersøkelser av innvendige og utvendige overflater. Det ble ikke registrert synlige avvik på overflater befaringdagen.

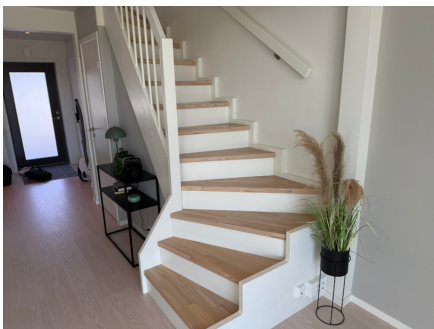
Lukket trapp av tre med rekkverk av tre mellom 1. etasje og 2. etasje.

Det er registrert noe knirk ved bruk av trappen, som kan oppfattes som sjenerende. Forholdet vurderes å ha sammenheng med plassering av varmtvannsbereder i bod under trappen, som påvirker konstruksjonen. Konsekvensen er i hovedsak av komfortmessig karakter uten betydning for trappens funksjon. Ingen tiltak anses nødvendig.

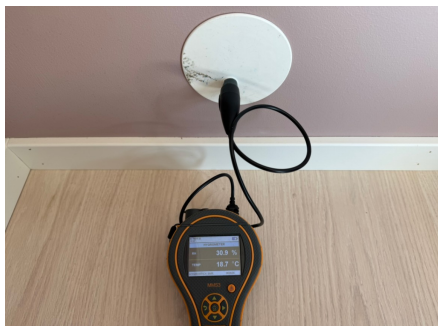
Det er foretatt hulltaking med 73 mm hullbor i nedre del av vegg fra tilstøtende soverom. Det er gjennomført fuktmåling i konstruksjonen. Undersøkelsen viser ingen tegn til skader eller fukt i konstruksjonen. Relativ fuktighet ble målt til 30,9 prosent, ved 18,7 celsius.

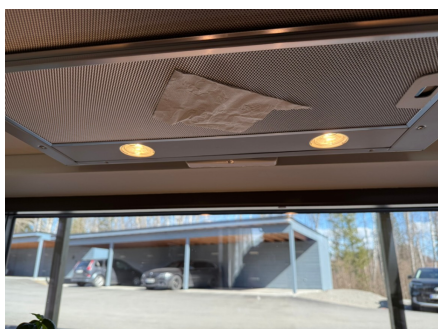
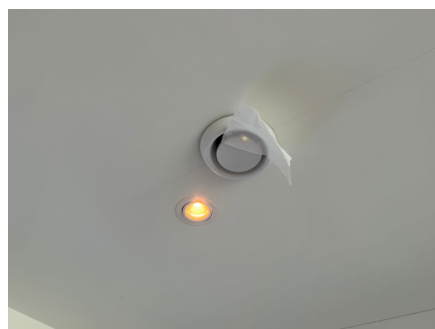
#### TG 1 Avtrekk

Kullfilterventilator i overskap og mekanisk avtrekksventil tilknyttet balansert ventilasjonsanlegg i himling. Kjøkkenventilatoren og avtrekksventilen er testet med papir, det registreres trekk i ventilatoren og i kanalen.

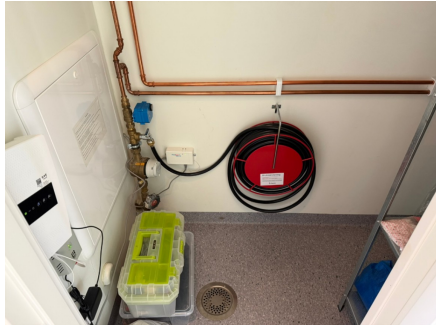
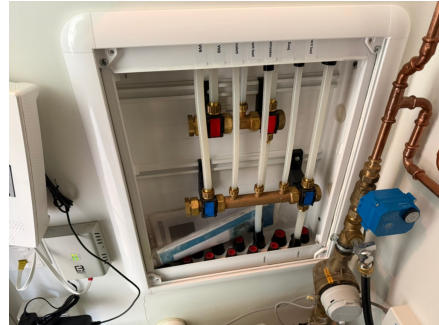
Synlige vannrør med rør-i-rør system og kobberør. Hovedstoppekran og fordelerskap for rør-i-rør er plassert på bod under trapp.
