# Idyll på Fagerholt! Vakkert restaurert villa med stor og frodig hage i sydhelling. Ny garasje

# Tilstandsrapport

gnr. 199, bnr. 12

Befaringsdato: 23.04.2025

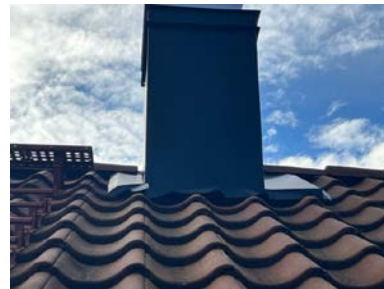
Sokkel beslaget på pipen er ikke tilpasset taktekkingen, beslaget ble trolig laget før ny tekking ble lagt. Avviket medfører at det kan drive inn snø og regnvann under beslaget.

Sokkel beslaget er ikke tilpasset taktekkingen

- Det må foretas tiltak for å lukke avviket.

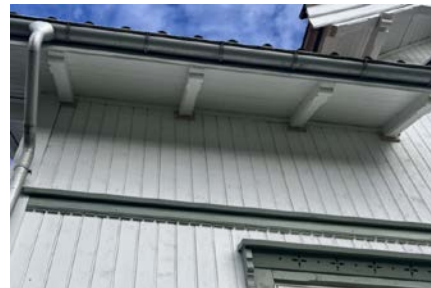
Ingen lufting på rafter.

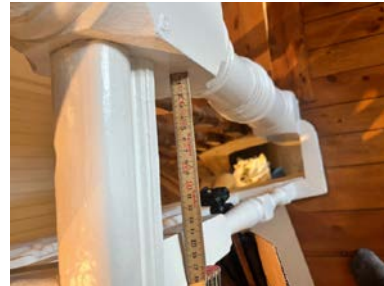
Store åpninger i rekkverket.

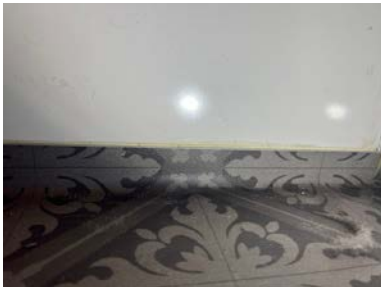
Avstand fra gulv til underkant av veggplate mindre enn 60mm.

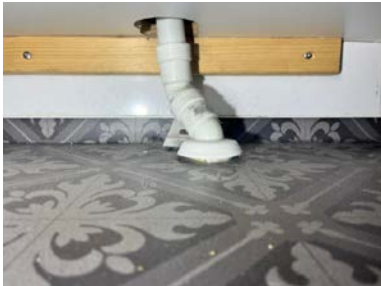
Ikke oppbrett på belegg rundt rør

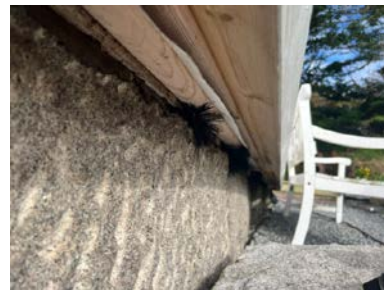
Musebørster er montert, disse bør kontrolleres jevnlig.
