# Tilstandsrapport

Enebolig

Fagerlivegen 34, 2818 GJØVIK

Befaringsdato: 04.06.2025

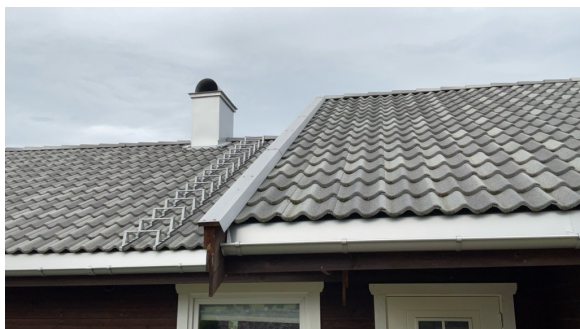
Taket er tekket med betongtakstein. Siden taket (takkonstruksjon, taktekking og skorstein) kun er observert fra bakkenivå, er vurderingen begrenset av dette. Det er ikke sikkerhetsmessig forsvarlig å bevege seg ut på taket eller observere fra stige. Selv om det ikke er avdekket skader under befaringen, betyr ikke dette at det ikke foreligger skader som en besiktigelse på taket kan avdekke. Vær oppmerksom på denne risikoen. En undersøkelse av taket kan utføres av en fagperson under tilstrekkelige sikkerhetsforhold.

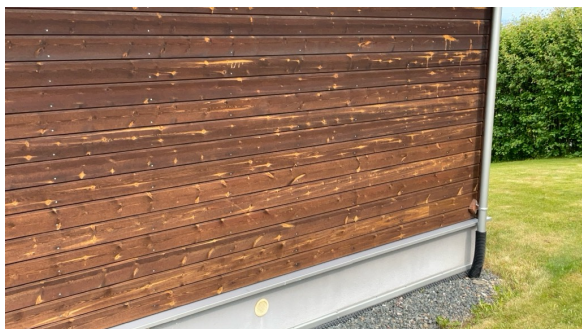
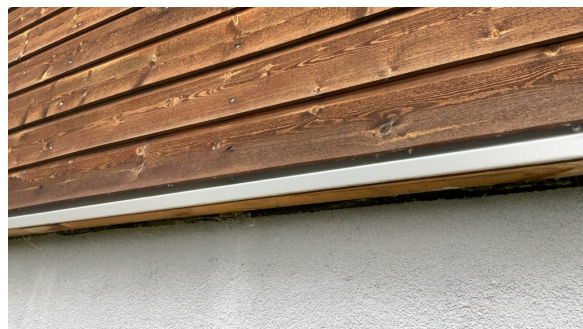
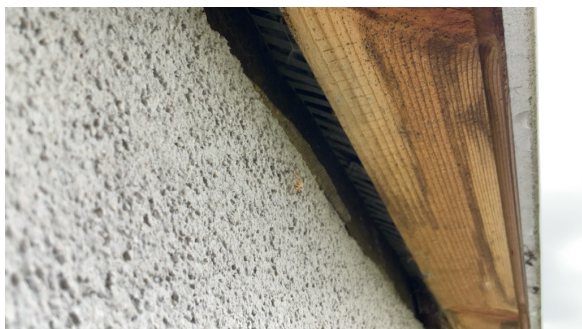
Musesikring registrert

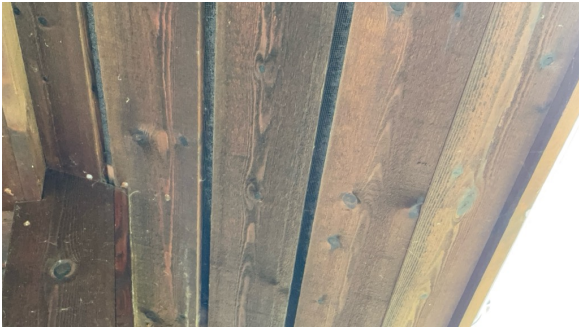
Lufting med netting registrert.

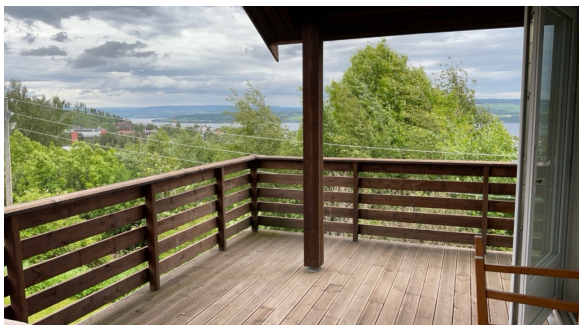
## TG 2 Balkonger, terrasser og rom under balkonger

Terrasse med utgang fra stue. Konstruksjoner, overflater, rekkverk og håndlist i treverk.

Tiltak vurderes utfra behov.

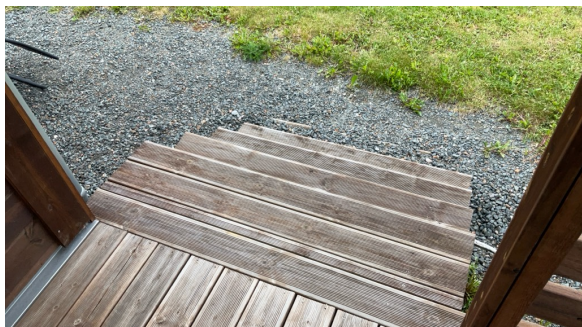
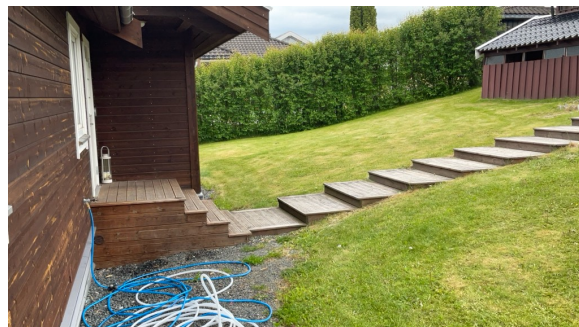
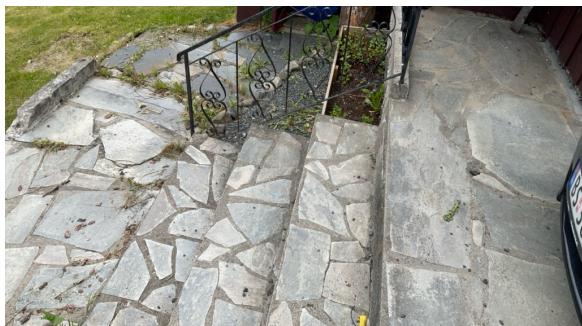
## TG 3 Utvendige trapper

Overbygget inngangsparti med trapp/veranda utført i trekonstruksjoner. Steintrapp med rekkverk i metall på en side.

- Rekkverk må monteres for å lukke avviket.

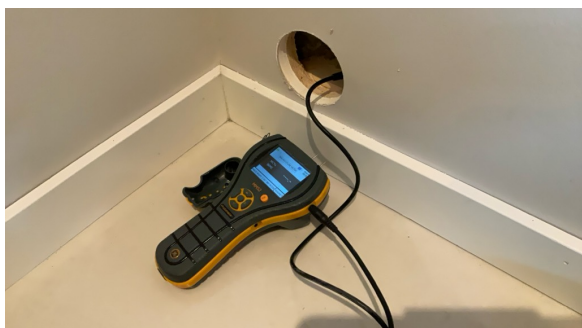
## TG 1 Rom Under Terreng

Det gjøres oppmerksom på at utforede og innkledde vegger under terreng er å betrakte som en risikokonstruksjon med erfaringsmessig høy skadefrekvens. Det anbefales å følge med på utviklingen. Hulltaking er foretatt uten å påvise unormale forhold. Dette er en stikktakning på ett sted, og det utelukker ikke at det kan være risiko for skader andre steder i konstruksjonen.

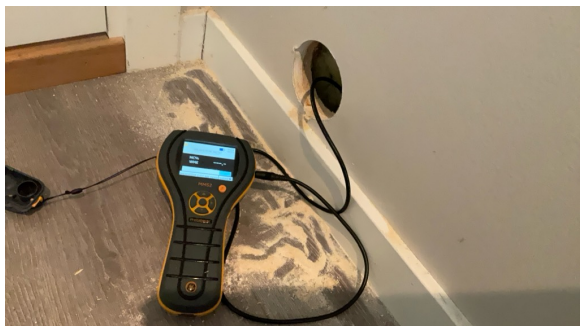
### Tilliggende konstruksjoner våtrom

Hulltaking er foretatt og det er ikke påvist unormale forhold.

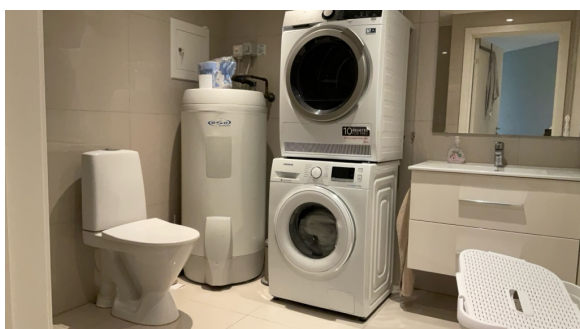
## KJELLER > BAD

### TG 1 Overflater vegger og himling

På vegg er: Fliser. I himling er: Malte glatte flater. Det dusjes direkte på gulv/vegg, noe som gir økt belastning på konstruksjonene. Ved enkle fuktsøk ble det ikke registrert verdier utover hva som forventes som normalt.

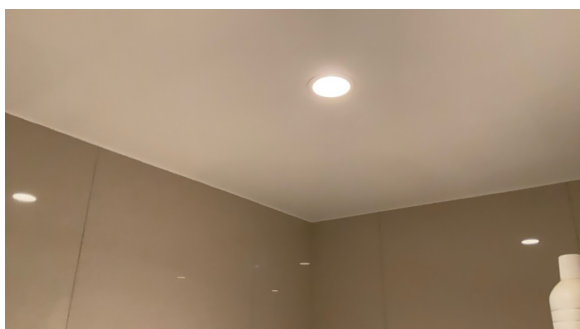
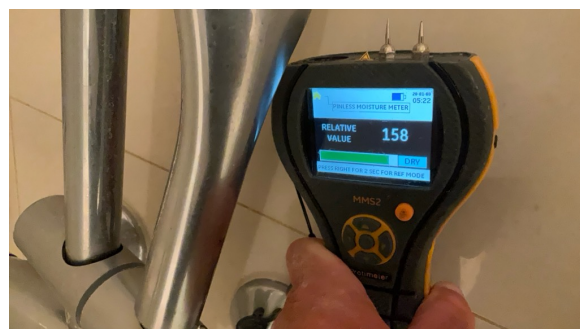
## KJELLER > BAD

### TG 2 Overflater Gulv

Det er målt ca 25 mm høydeforskjell på gulv fra dørterskel til topp slukrist. Fliser på gulv med gulvvarme. Fallforhold på gulvet er målt og funnet tilfredsstillende. Ved enkle fuktsøk ble det ikke registrert unormale verdier. Det dusjes direkte på gulv/vegg, noe som gir økt belastning på konstruksjonene.

- Overflater må rengjøres.

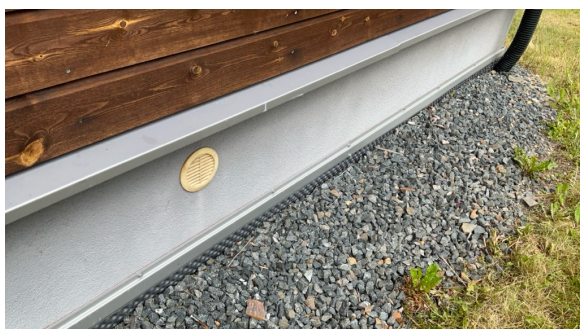
## TG 0 Terrengforhold

Tomten er flat og skrånet, noe terrassert.
