Fagerlivegen 34, 2818 GJØVIK

**Innbydende og påkostet bolig i et godt etablert område - utleiemulighet - Mjøsutsikt - kort veg til fagskolen/ NTNU.**

Befaringsdato: 04.06.2025

# Tilstandsrapport

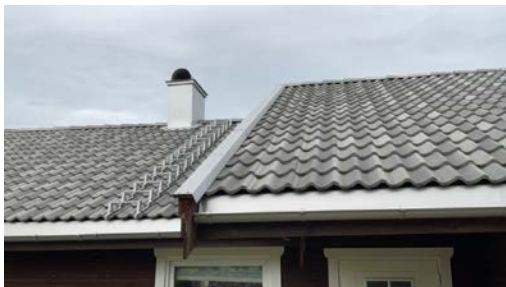
### Nedløp og beslag

Utvendige beslag, takrenner og nedløp i metall. Vindskier og toppbord i treverk. Takrenner, nedløp og beslag med normal bruksslitasje. Det bemerkes at kontrollen ble utført fra bakkenivå. Ingen store avvik ble registrert, bortsett fra normal bruksslitasje. Det var oppholdsvær på befaringsdagen, slik at renner og nedløpsrørens funksjon var vanskelig å stadfeste med sikkerhet. Det er behov for jevnlig kontroll av eldre takrenner, nedløpsrør og beslag. Takvann ført til terreng.

Tiltak vurderes utfra behov.

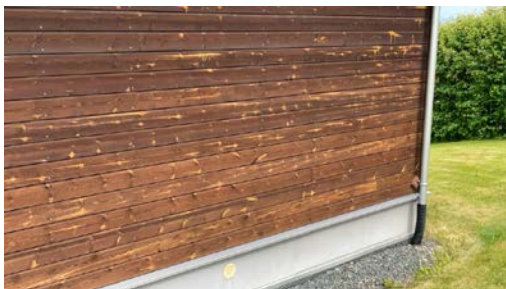
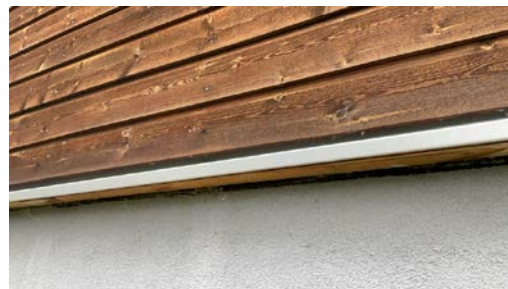
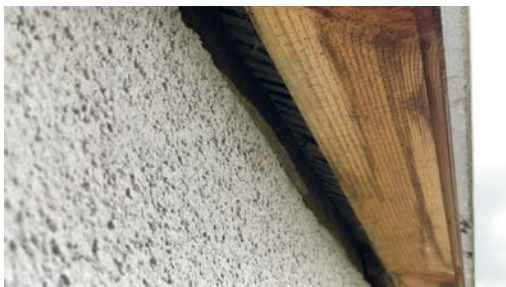
Musesikring registrert

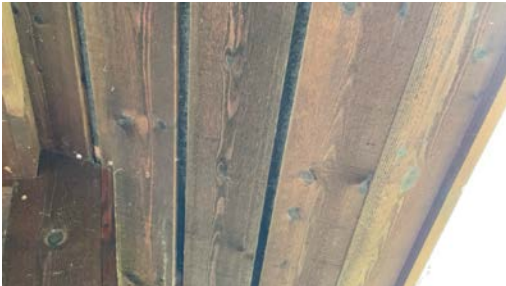
Lufting med netting registrert.

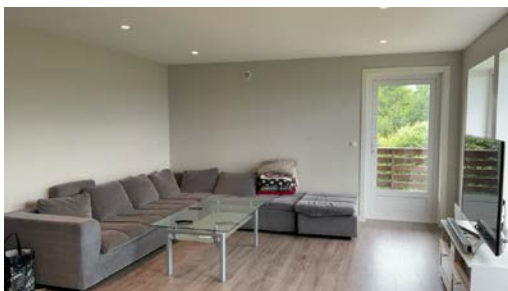
### TG 2 Etasjeskille/gulv mot grunn

Bygningen har støpt gulv på grunn. Skjevheter og høydeforskjeller i etasjeskillere er kontrollert med krysslaser.

måleavvik.. Lokale større avvik kan likevel påregnes. Dette er ikke unormalt i denne type boliger.

- For å få tilstandsgrad 0 eller 1 må høydeforskjeller rettes opp. Det vil imidlertid sjelden være økonomisk rasjonelt som et enkeltstående tiltak i en bolig som dette. Dersom boligen en gang skal renoveres, kan man vurdere slike tiltak.

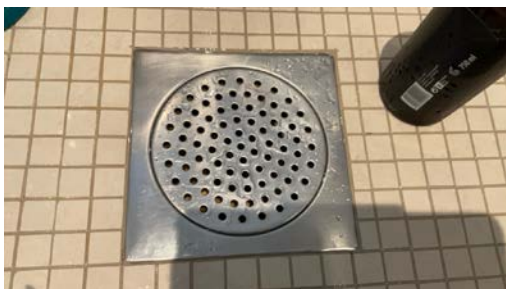
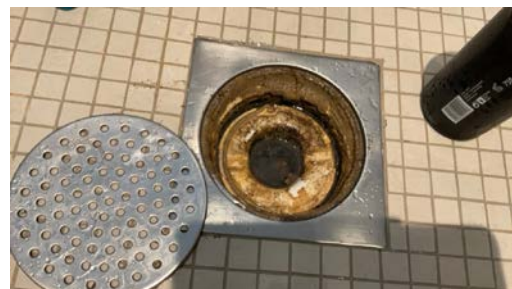
### TG 1 Sanitærutstyr og innredning

Innredning med servant, dusjhjørne med garnityr, blandebatteri og glassdører, gulvmontert toalett og opplegg vaskemaskin. Det registreres ingen avvik på sanitærutstyr og innredninger utover normal bruksslitasje og det virker til at bygningsdelene oppfyller sin tiltenkte funksjon på befaringsdagen.

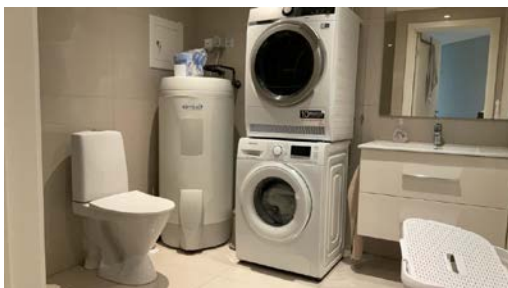
### TG 1 Overflater vegger og himling

På vegg er: Fliser. I himling er: Malte glatte flater. Det dusjes direkte på gulv/vegg, noe som gir økt belastning på konstruksjonene. Ved enkle fuktsøk ble det ikke registrert verdier utover hva som forventes som normalt.

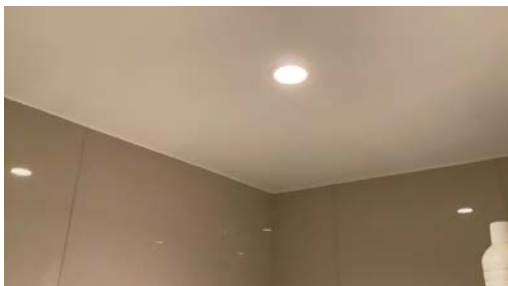
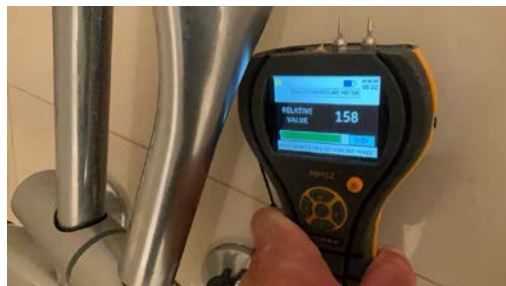
### TG 2 Overflater Gulv

Det er målt ca 25 mm høydeforskjell på gulv fra dørterskel til topp slukrist. Fliser på gulv med gulvvarme. Fallforhold på gulvet er målt og funnet tilfredsstillende. Ved enkle fuktsøk ble det ikke registrert unormale verdier. Det dusjes direkte på gulv/vegg, noe som gir økt belastning på konstruksjonene.

- Overflater må rengjøres.

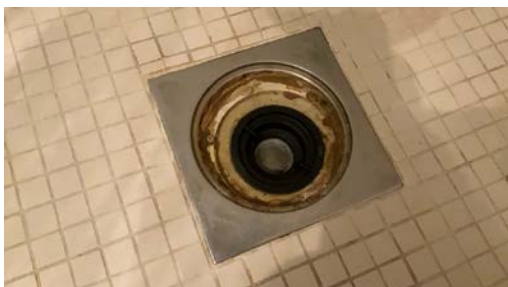
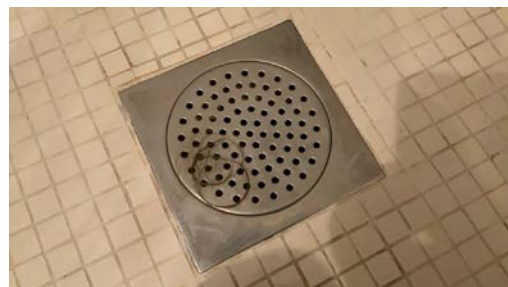
### 1 TG 1 Sanitærutstyr og innredning

Innredning med servant, dusjhjørne med garnityr, blandebatteri og glassdører, gulvmontert toalett og opplegg vaskemaskin. Det registreres ingen avvik på sanitærutstyr og innredninger utover normal bruksslitasje og det virker til at bygningsdelene oppfyller sin tiltenkte funksjon på befaringsdagen.

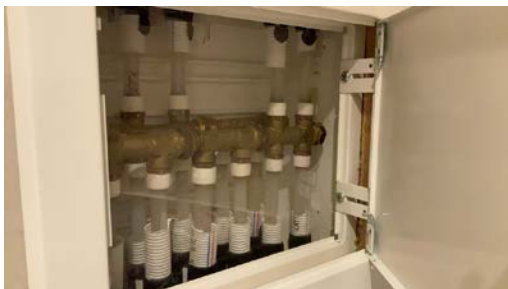
skap i underetasje.

Røranlegget oppfyller sin tiltenkte funksjon. Innvendig hovedstoppekran er plassert på bad.

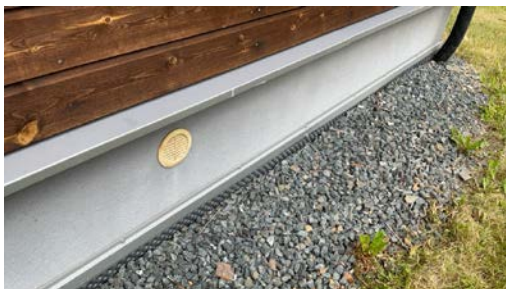
Bygningen står på lettklinkerblokker. Grunnmur er innkledd innvendig, begrenset inspeksjonsmulighet.. Lokale skjevheter må kunne påregnes. Synlige skader ble ikke observert på befaringsdagen. Konstruksjonen kan likevel ha skjulte avvik.
