# Tilstandsrapport

Enebolig

Nyveien 288, 1940 BJØRKELANGEN

Befaringsdato: 31.03.2025

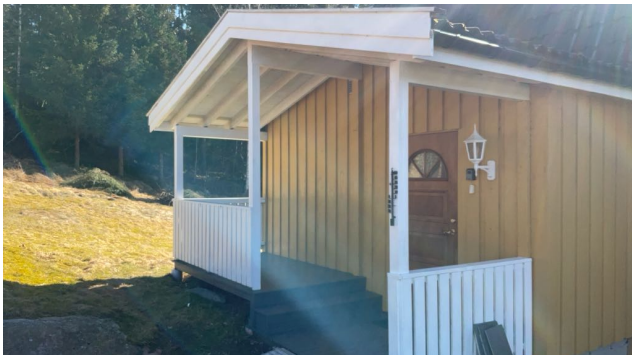
## TG 1 Takoverbygd inngangsparti

Takoverbygd inngangsparti i trekonstruksjon på punktfundamentering/betongsøyler.  
Spaltegulv av tre og rekkverk i trekonstruksjon.  
Saltak av tre tekket med betongtakstein.

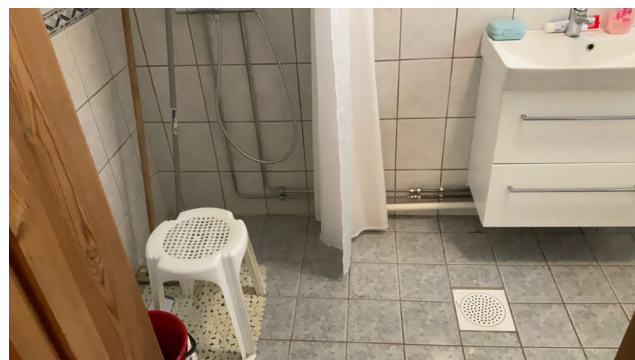
Baderommet ble oppusset med overflater og innredninger i år 2000 iht. boet.

Sluket og vannrørene er av eldre dato.

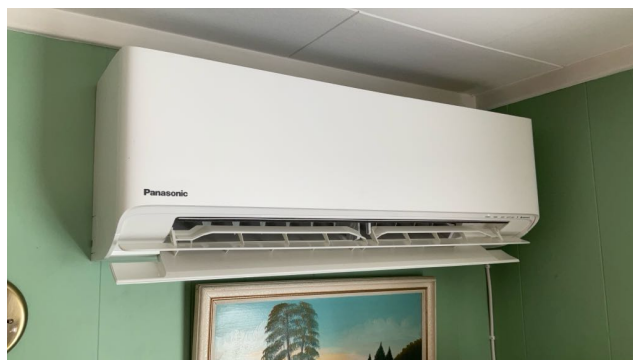
Det er luft-til-luft varmepumpe i stue.

Varmepumpens tilstand er ikke vurdert, men den var i normal drift på befaringen.

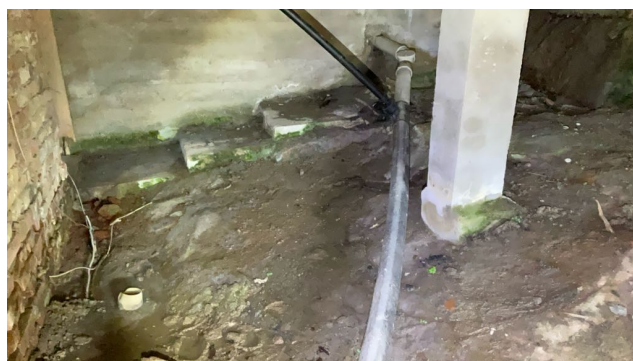
- Det er ikke behov for utbedringstiltak siden anlegget fungerer i dag, men ut ifra alder kan skader plutselig oppstå på eldre anlegg.
- Vannkvalitet må dokumenteres
