# Tilstandsrapport

Enebolig

Nyveien 288, 1940 BJØRKELANGEN

Befaringsdato: 31.03.2025

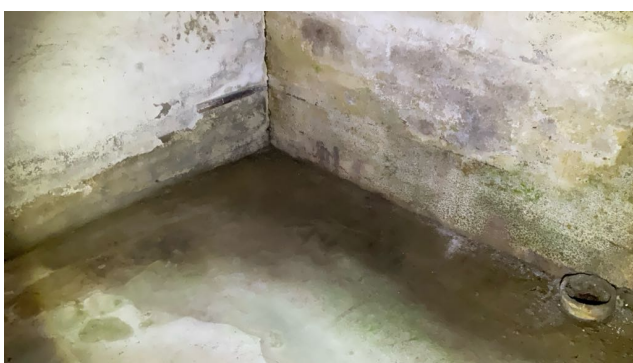
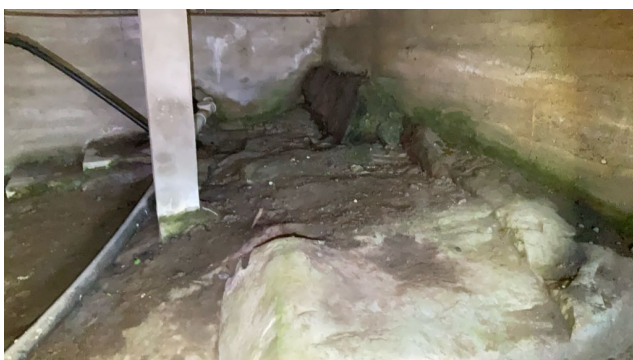
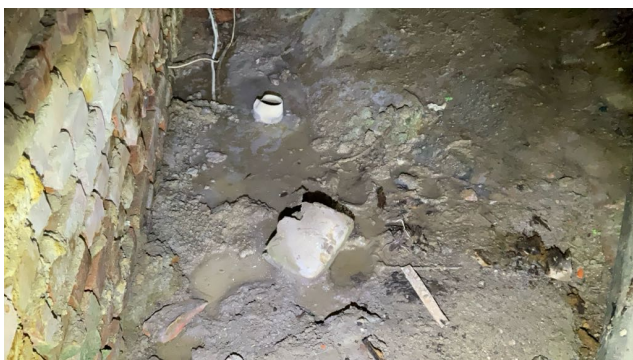
- Det er påvist indikasjoner på noe fuktgjennomtrenging i kjellergulv.
- Det er påvist indikasjoner på noe fuktgjennomtrenging inn i kjellermur.

- Det er påvist synlig fuktighet på mur/gulv i kjeller.

Kostnadsestimatet må sees i sammenheng med punktet "Fuktsikring og drenering".

**Kostnadsestimat: 50 000 - 100 000**

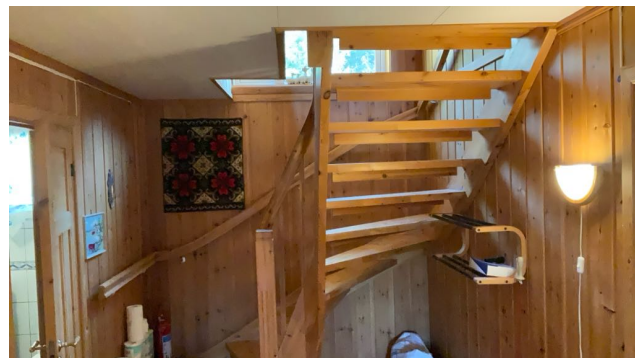
## TG 2 Innvendige trapper

90 graders tretrapp mellom 1. og 2. etasje.

- Det er avvik:

Bør overflatebehandles.

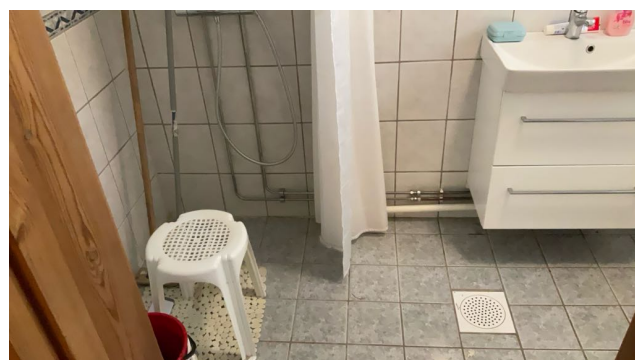
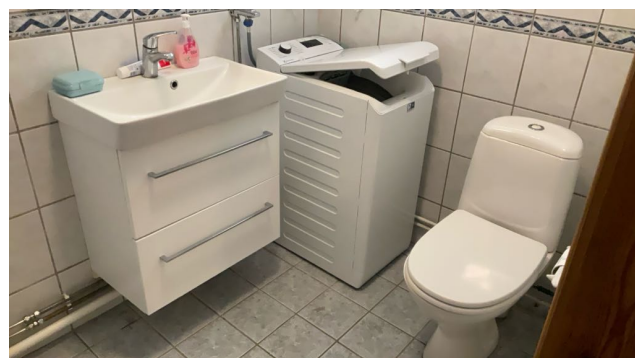
Baderommet ble oppusset med overflater og innredninger i år 2000 iht. boet.

Sluket og vannrørene er av eldre dato.

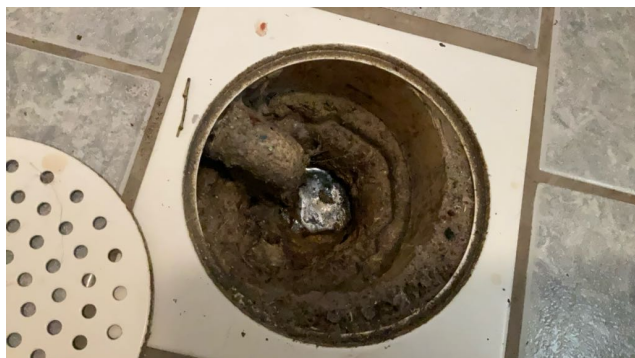
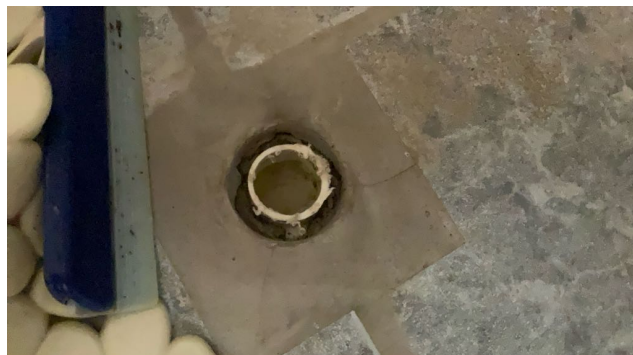
Fallforholdet må utbedres for å lukke avviket.  
Det bør installeres dusjkabinett.

Kostnadsestimat er vurdert for utbedring av membran ved avløpsrør i gulv dusjnise og da må trolig hele gulvet utbedres/flislegges på nytt.

**Kostnadsestimat: 50 000 - 100 000**

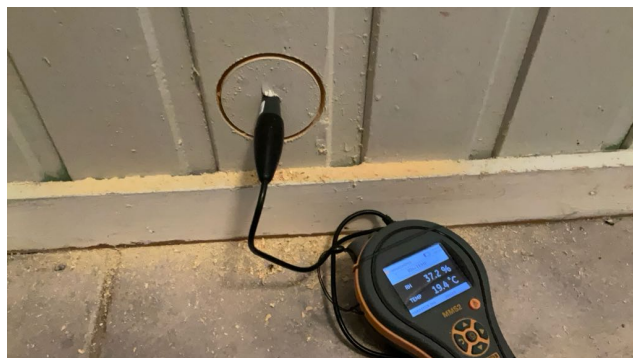
### ! TG 0 Tilliggende konstruksjoner våtrom

Hulltaking er foretatt uten å påvise unormale forhold.  
Hulltaking ble foretatt i vegg fra entre mot dusjnise bad.  
Det ble målt relativ luftfuktighet i vegg, det ble gjort målinger med stikkelektroder i treverk og det ble gjort visuell inspeksjon.  
Det ble ved målinger og visuell inspeksjon ikke påvist tegn på fuktskader.

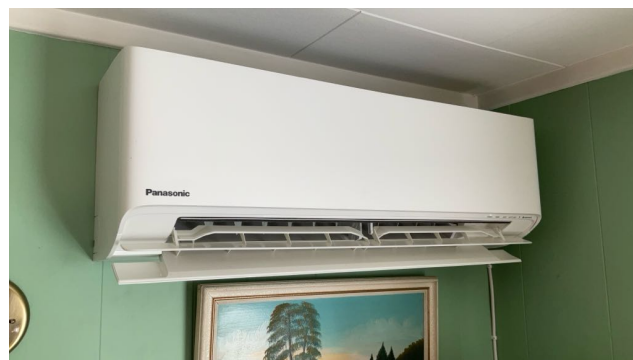
Det er luft-til-luft varmepumpe i stue.

Varmepumpens tilstand er ikke vurdert, men den var i normal drift på befaringen.

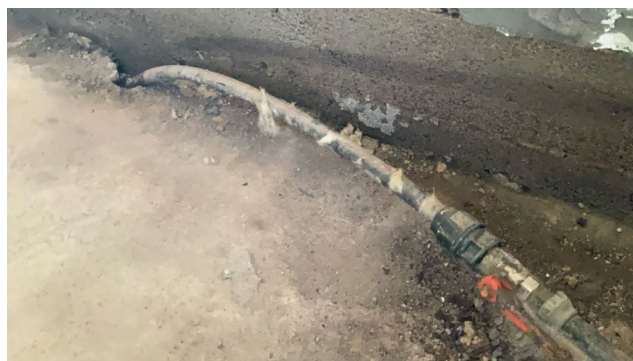
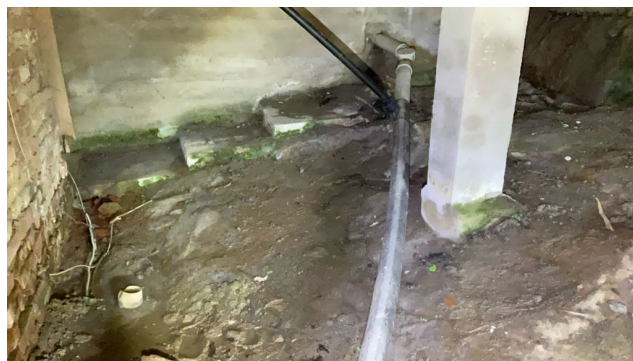
- Det er ikke behov for utbedringstiltak siden anlegget fungerer i dag, men ut ifra alder kan skader plutselig oppstå på eldre anlegg.
- Vannkvalitet må dokumenteres
