Nyveien 288, 1940 BJØRKELANGEN

**Sjarmerende landbrukseiendom  
på ca 70 mål med våningshus,  
hytte og to uthus. 37 daa dyrka  
mark og 23 daa skog.**

Enebolig  
Nyveien 288, 1940 BJØRKELANGEN  
AURSKOG-HØLAND kommune  
gnr. 6, bnr. 10

Befaringsdato: 31.03.2025    Rapportdato: 02.04.2025    Oppdragsnr.: 10816-25047    Referansenummer: HF4397  
Autorisert foretak: Petter Larsen Havnen AS    Sertifisert Takstingeniør: Petter Larsen    Vår ref:

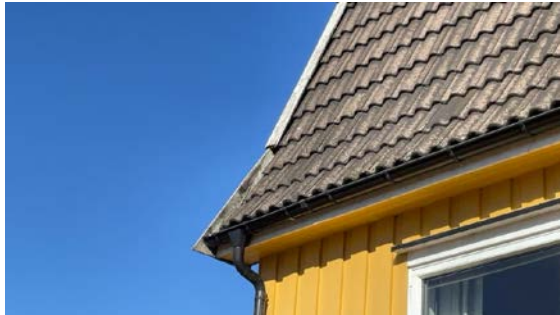
#### ! TG 2 Nedløp og beslag

Utvendig > Nedløp og beslag: Takrenner, nedløp og beslag av metall. Fra år 2000 iht. boet. Yttertaket har ikke snøfangere.  
Vurdering av avvik: Det er ikke tilfredsstillende bortledning av vann fra taknedløp ved grunnmur. Det mangler snøfangere på hele eller deler av taket, men det var ikke krav om dette på byggemeldingstidspunktet.

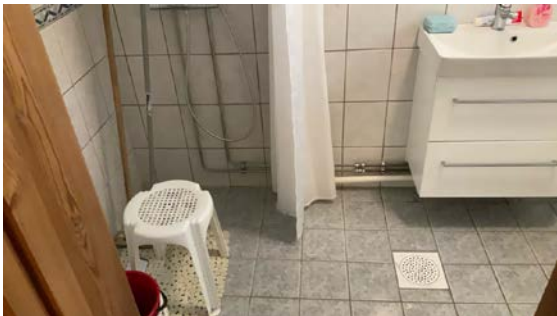
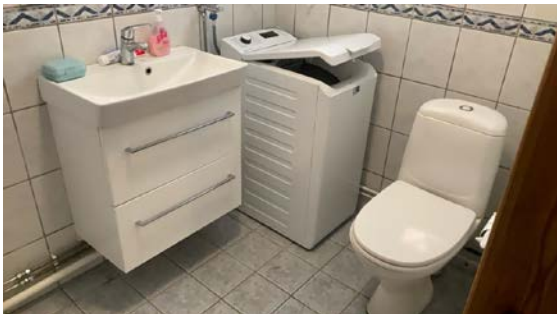
Våtrom > 1. etasje > Bad/wc/vaskerom > Sluk, membran og tettesjikt: Det er plastsluk og membran med ukjent utførelse. Ukjent alder.  
Vurdering av avvik: Det er påvist tegn på utettheter på våtrommet. Mer enn halvparten av forventet brukstid er passert på slukløsningen. Det kan ikke konstateres synlig bruk av membran/tettesjikt på våtrommet. Det er utett rundt avløpsrøret i dusjnisen. Dette kan medføre fuktskader.

Våtrom > 1. etasje > Bad/wc/vaskerom > Overflater  
Gulv: Gulv: Fliser. Oppvarming med elektriske varmekabler. Gulvet har fall til sluk. Totalt fall/høydeforskjell fra gulv ved dør til topp slukrist er ca. 10mm. Vurdering av avvik: Det er påvist at høydeforskjell fra topp slukrist til gulv/synlig topp membran ved dørterskel er mindre enn 25 mm. Sluket er uhensiktmessig plassert utenfor dusjnisen (det har tidligere vært plassert dusjkabinett tilkoblet avløpsrør i dusjnisen). Gulvfliser har sprang (ujevne overganger).

Baderommet ble oppusset med overflater og innredninger i år 2000 iht. boet.  
Sluket og vannrørene er av eldre dato.

Kostnadsestimat er vurdert for utbedring av membran ved avløpsrør i gulv dusjnise og da må trolig hele gulvet utbedres/flislegges på nytt.

Kostnadsestimat: 50 000 - 100 000
